## L'Hevsel à Amida-Diyarbakır Études et réhabilitation de jardins mésopotamiens

# Description des dégradations de la pierre de l'enceinte fortifiée de la vieille cité de Diyarbakır

Philippe Bromblet

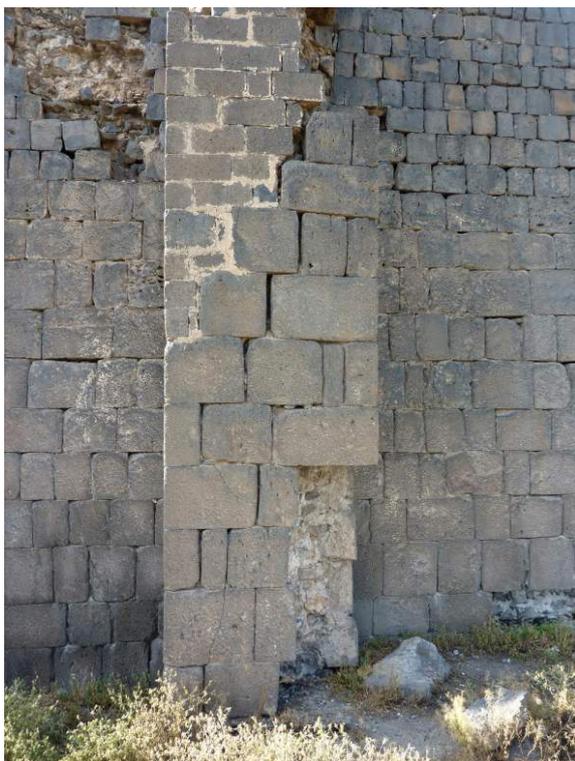
- 9 De grandes fissures plus ou moins verticales se développent en suivant préférentiellement les joints de l'appareillage des remparts qu'elles élargissent. Elles traduisent manifestement des problèmes d'instabilité structurale. Le basalte est une pierre dure, très résistante et il est rare que ces fissures traversent des pierres, même si cela a été observé en quelques points à la base des murs, probablement en raison de phénomènes de surcharge localisée (Fig. 1).

Figure 1 - Fissuration verticale conduisant à l'élargissement des joints dans lesquels elle se propage sur un contrefort instable

Sur son parcours à la base du contrefort, la fissure a traversé quelques blocs selon un phénomène de surcharge locale. Quelques blocs de l'appareillage rendu instable se sont détachés, mettant au jour le blocage intérieur.

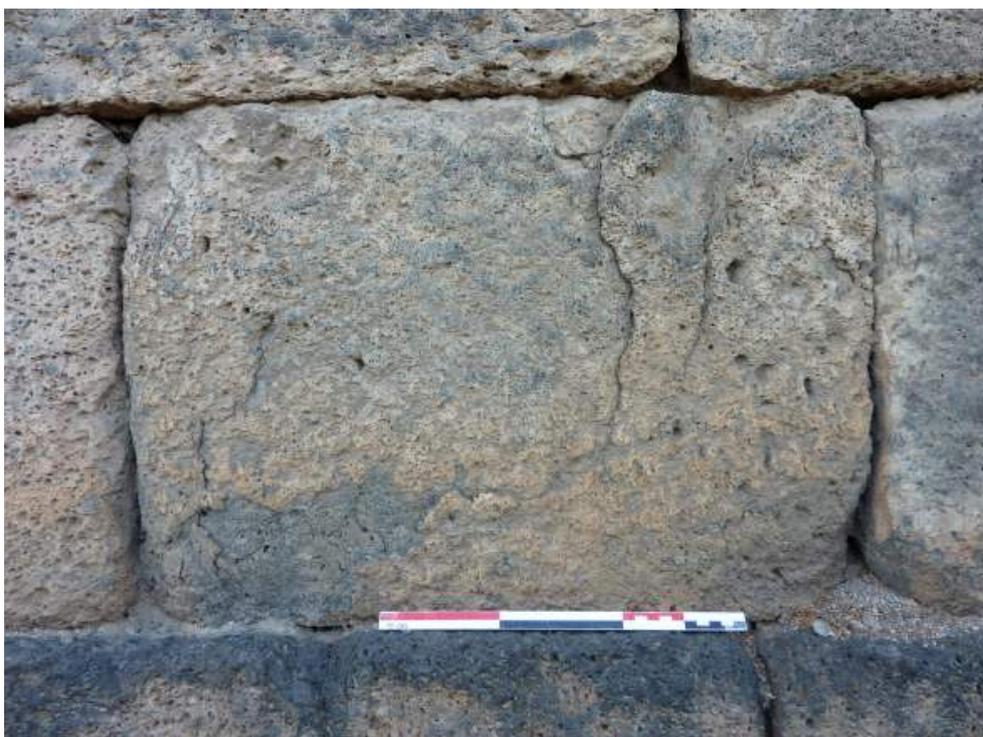
- 12 Une autre dégradation fréquemment observée est la desquamation fine ou écaillage superficiel de la pierre (Fig. 2), en particulier sur le parement extérieur de l'enceinte. Les pierres ont été taillées dans le basalte scoriacé très bulleux et couvert d'une patine rougeâtre. Ce basalte provient de la partie supérieure de la coulée volcanique où a eu lieu le dégazage de la lave pendant son refroidissement. Il est longtemps resté exposé à l'affleurement et soumis à l'altération météorique. Cette altération préalable qui a pu générer des néoformations argileuses et les nombreuses bulles qui le parsèment diminuent les propriétés mécaniques de ce matériau que l'on peut considérer comme

de qualité inférieure au basalte massif du cœur ou de la base de la coulée. Sa durabilité en œuvre est moindre. Il montre d'ailleurs en différentes places de l'enceinte une érosion en boule due à l'écaillage progressif de ses arêtes (Fig. 2).

Figure 2 - Érosion en boule d'un bloc de basalte massif à patine rougeâtre par écaillage de ses arêtes et de ses angles (parement extérieur de la courtine entre les tours 48 et 49)

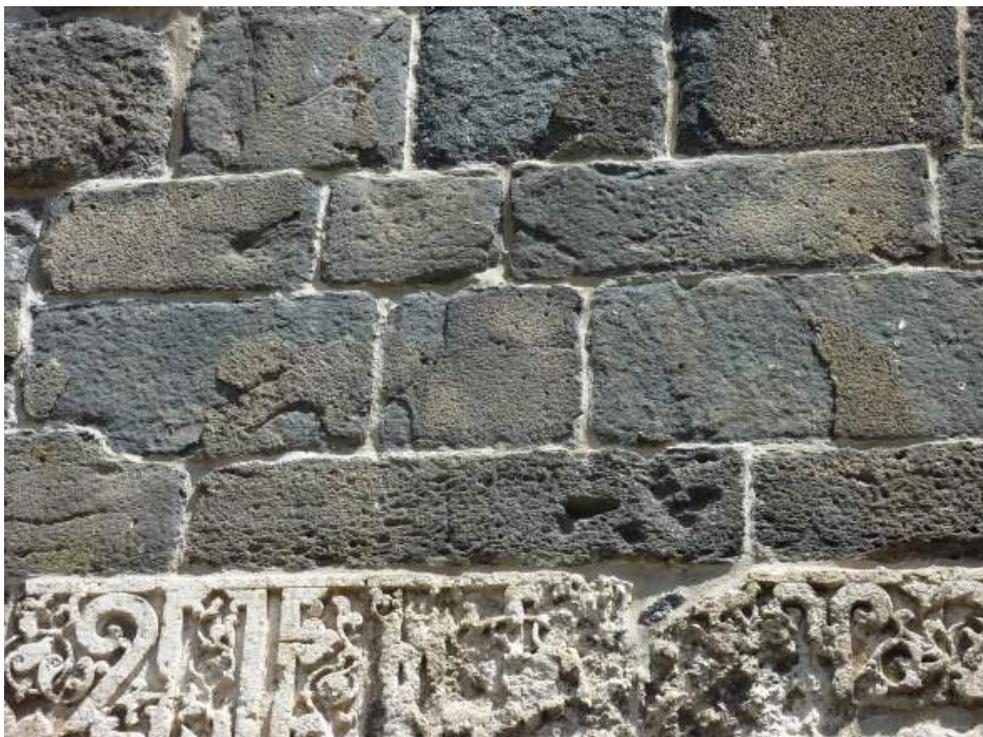
- 14 Une desquamation particulière appelée desquamation en plaque affecte la surface des pierres en basalte autour de certaines frises calcaires altérées. Une plaque de pierre d'épaisseur très régulière (quelques millimètres) se détache du bloc de basalte taillé, parallèlement au parement. Cette desquamation en plaques est très développée par exemple sur le parement intérieur de la porte Dağ kapı, comprise entre les tours 1 et 2 (Fig. 3). Elle témoigne d'une réaction « d'incompatibilité » entre basalte et calcaire que l'on explicitera plus loin en examinant les altérations qui affectent les pierres calcaires.

Figure 3 - Desquamation en plaques entraînant la formation d'écailles plates d'épaisseur très régulière à la surface des pierres en basalte au-dessus de la frise sculptée en calcaire (porte Dağ kapı entre les tours 1 et 2)

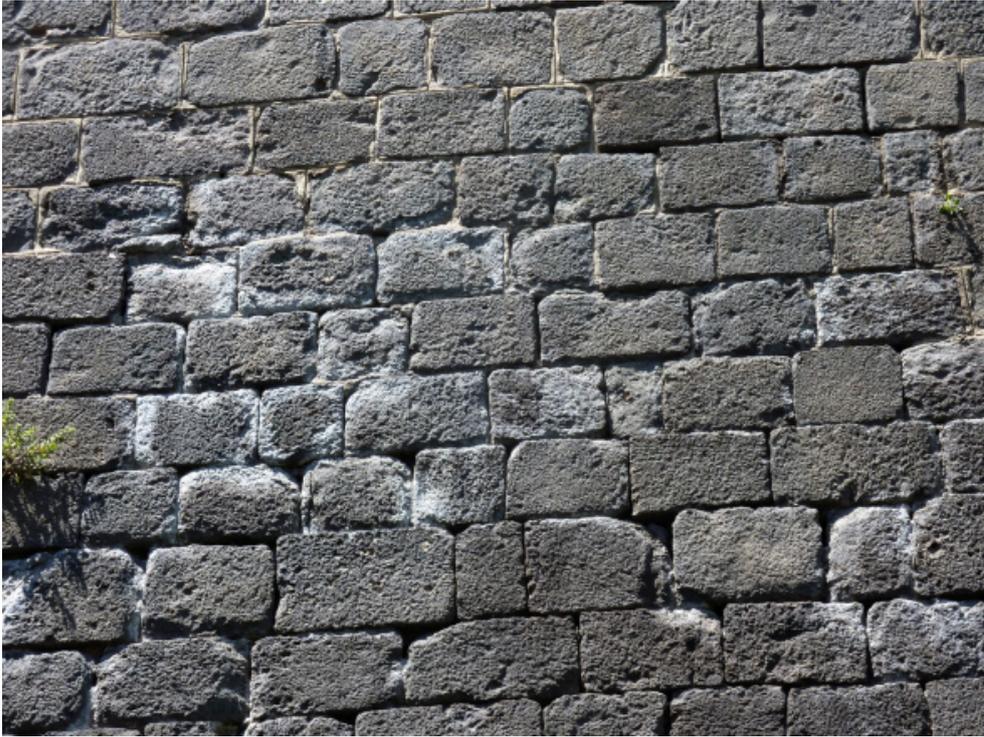
- 15 Dans la partie ouest de l'enceinte, la surface des pierres se désagrège et acquiert une rugosité plus ou moins prononcée. Cette désagrégation granulaire peut causer des pertes de matière de plusieurs centimètres de profondeur et confère à la pierre un aspect érodé très irrégulier. Des efflorescences salines blanchâtres sont souvent associées à cette désagrégation (Fig. 4). Les cristallisations salines sont clairement responsables de ces phénomènes de désagrégation homogène. La contamination saline se produit par évaporation à la surface de la pierre des solutions capillaires qui remontent du sol ou qui proviennent au contraire de l'infiltration des eaux de pluie depuis le sommet des remparts. L'alvéolisation, c'est-à-dire la formation de cavités à la surface de la pierre, affecte la base de certains murs, par exemple à l'ouest, au pied de la tour 16 où l'arrosage des pelouses des espaces verts aménagés au pied du rempart accentue les remontées capillaires. Les pierres situées à mi-hauteur des parements extérieurs entre les tours 34 à 41 montrent des cavités profondes. Il s'agit en fait d'une alvéolisation ancienne liée à une contamination de sels solubles dont l'origine peut se deviner aisément : les zones qui présentent cette érosion si marquée correspondent aux ruissellements des eaux usées qui ont été déversées depuis les bouches situées sous de petits abris (toilettes ?) construits juste au-dessus de ces parements dégradés (Fig. 5). Après l'abandon des murailles, ces sels ont été éliminés par les eaux de pluie. Cette alvéolisation n'est manifestement plus active aujourd'hui.

Figure 4 - Efflorescences salines blanchâtres associées à la désagrégation granulaire sur la maçonnerie de la courtine entre les tours 38 et 39 (côté sud-est)

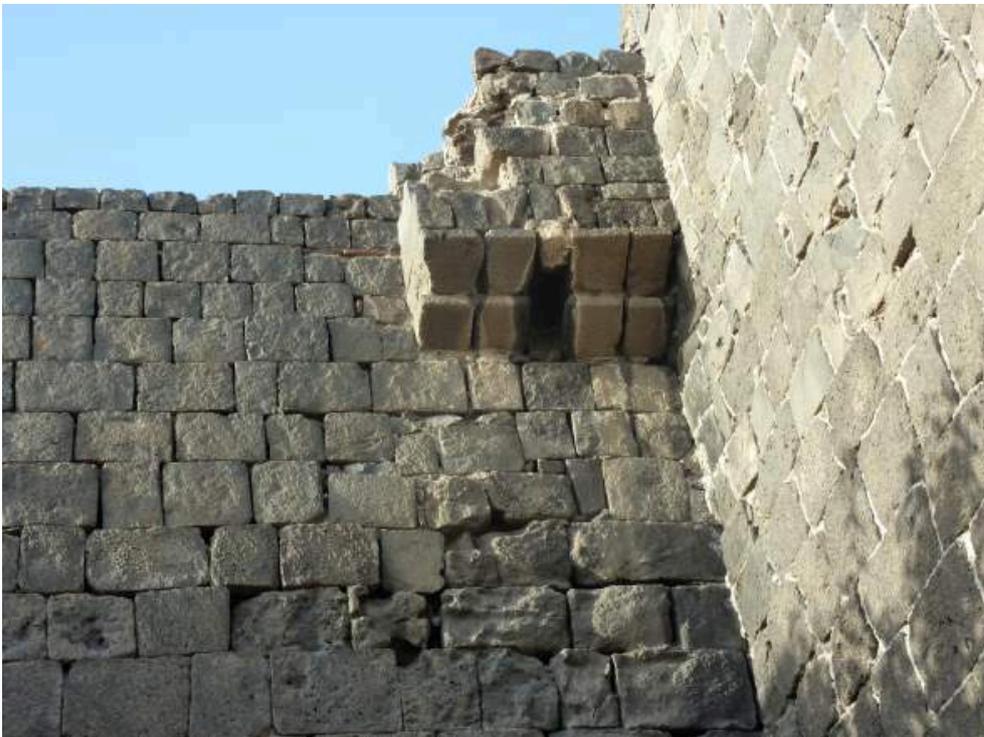
Figure 5 - Alvéolisation du basalte liée aux ruissellements des eaux usées déversées à partir des petites constructions adossées à la partie supérieure du rempart extérieur (toilette ?) (tour 36)

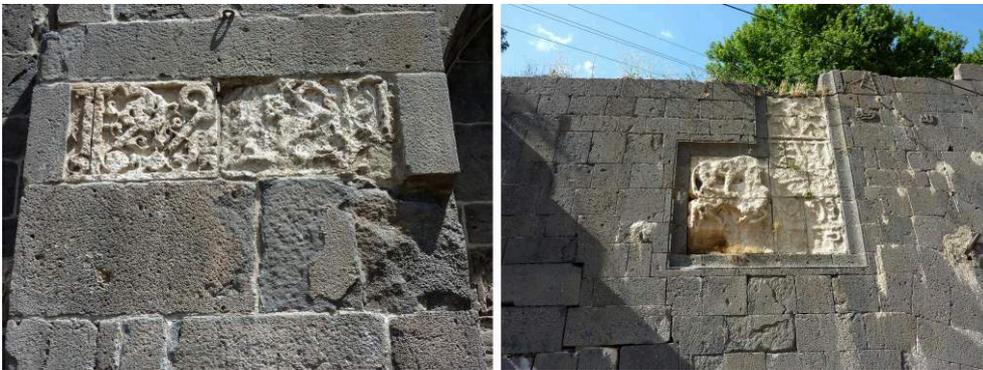
- 16 Le ruissellement des eaux de pluie est responsable de l'érosion par dissolution des décors sculptés et textes gravés sur les pierres calcaires des frises incluses dans les maçonneries de basalte (Fig. 6a et 6b). Des desquamations en plaques se développent systématiquement à la surface des pierres en basalte aux alentours de ces frises. Cette incompatibilité apparente entre les deux matériaux qui semble induire l'altération du basalte, s'explique par le fait que le calcium mobilisé par l'érosion du calcaire participe à la formation d'un sel soluble, le gypse, qui se concentre dans le basalte jusqu'à provoquer sa desquamation.

Figures 6a et b - Érosion par dissolution de la frise en calcaire sculptée incrustée dans la maçonnerie de la porte monumentale entre les tours 1 et 2 (haut) et dans la citadelle (bas)

- 22 Des encroûtements de calcite au niveau de certains joints horizontaux indiquent que l'eau percole ou a percolé dans le blocage derrière le parement et s'est chargée en carbonates en dissolvant le mortier de blocage avant de ressurgir à la faveur d'un joint où la calcite a précipité pendant son évaporation (Fig. 6b).

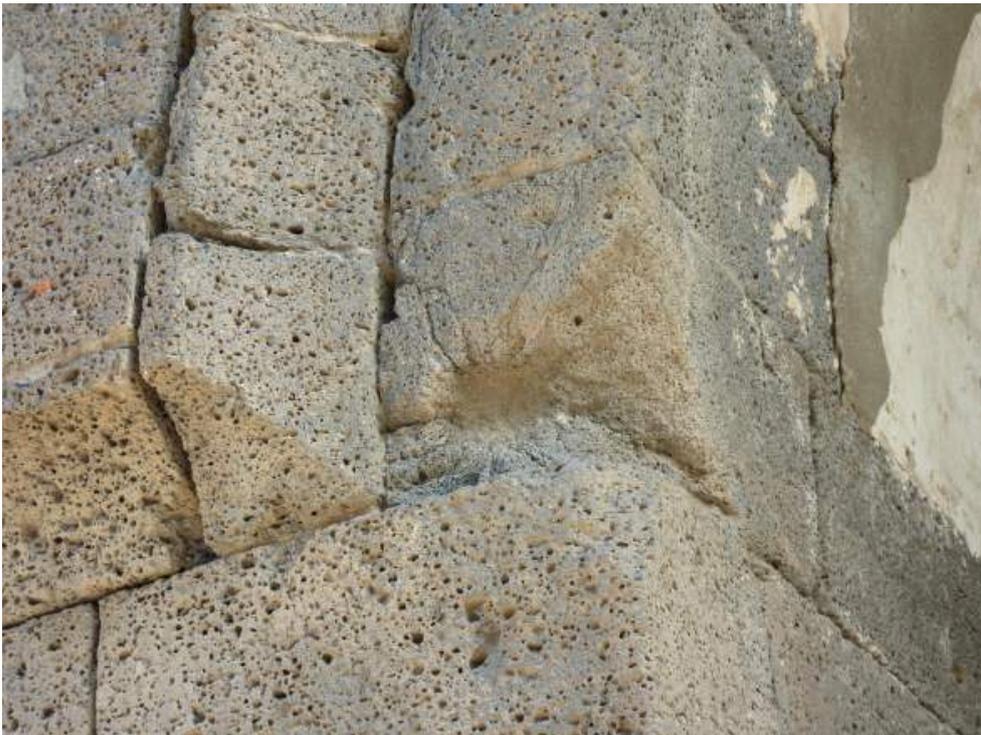
- 17 De manière anecdotique on peut aussi signaler, dans la catégorie des figures d'altération induites par des pertes de matières, une trace d'impact causé par un projectile (Fig. 7) et une partie manquante associée à des perforations volontaires à l'outil produites au cours de l'enlèvement d'une sculpture à la base d'une tour (tour 55).

Figure 7 - Trace d'impact due à un projectile (balle ?) dans un bloc de basalte bulleux à l'entrée de la citadelle

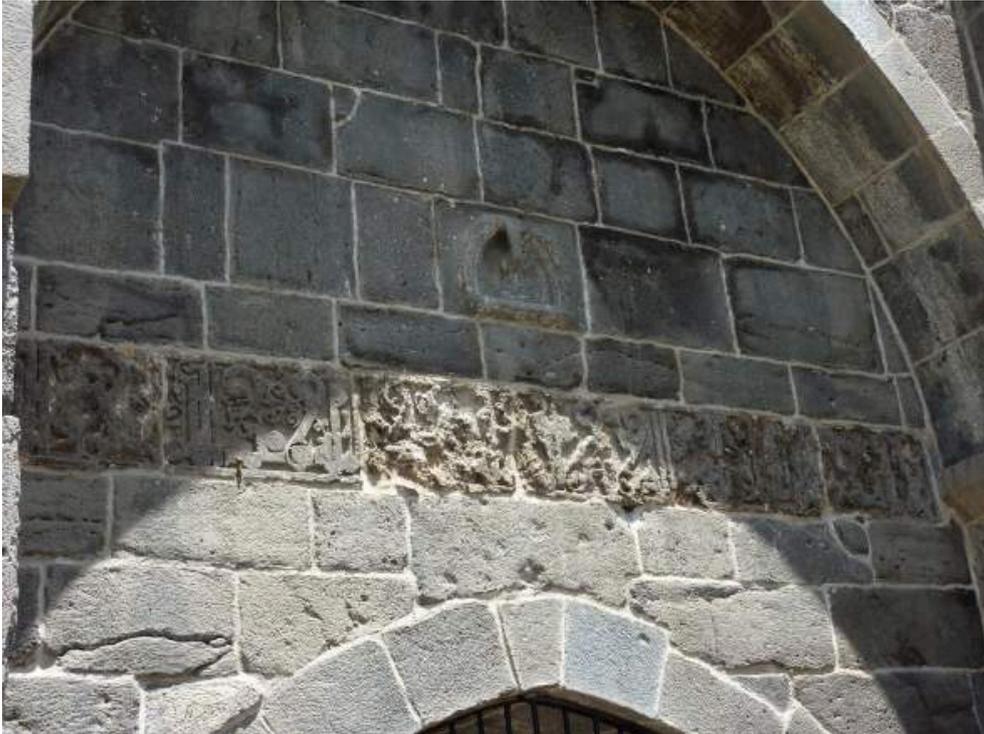
- 19 Quelques croûtes noires dues à la pollution atmosphérique se sont formées dans des zones abritées des pluies battantes et des ruissellements. Elles sont constituées de suies et de cendres volantes carbonées et sont cimentées par du gypse, un sel soluble à base de sulfate de calcium (Bigas *et al.* 2009). On peut notamment remarquer celles qui recouvrent le calcaire blanc de la frise sur la porte Dağ kapı entre les tours 1 et 2 (Fig. 8). Elles noircissent le calcaire et lui confèrent la même teinte sombre que le basalte. Le gypse se forme par l'association du calcium libéré par la dissolution des pierres calcaires aux sulfates d'origine atmosphérique (dioxyde de soufre gazeux). Mis en solution et transféré dans les blocs de basaltes voisins, le gypse contribue à la desquamation en plaques qui affectent la surface des pierres en basalte autour des frises en calcaire.

Figure 8 - Croûte noire recouvrant la frise sculptée en calcaire blanc sur la partie centrale de la porte Dağ kapi

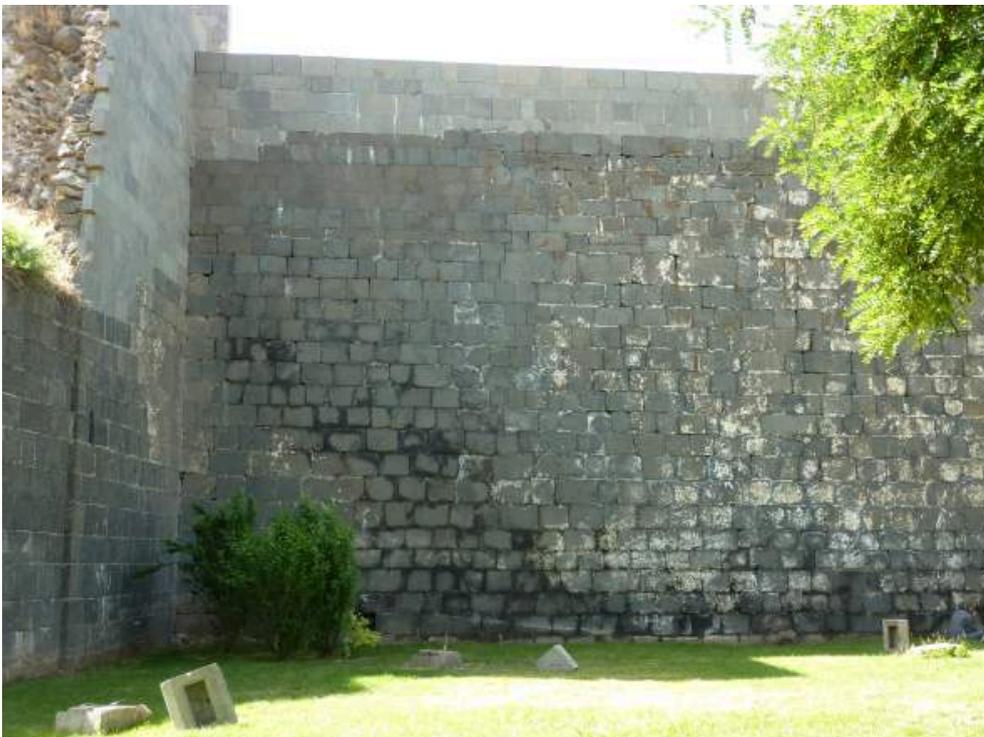
- 20 Des zones foncées dues à l'humidité sont très fréquentes à différents niveaux de la maçonnerie selon l'origine et le cheminement des eaux : à la base des murs par remontées capillaires (Fig. 9) des eaux du sol (éventuellement alimentées par l'arrosage) et à mi-hauteur ou au sommet des remparts par infiltration directe des eaux de pluie (Fig. 10).

Figure 9 - Zone d'humidité liée à des remontées capillaires par les joints de la maçonnerie remplis de mortier ou de poussières (tour 16 et début de la courtine 16-17)

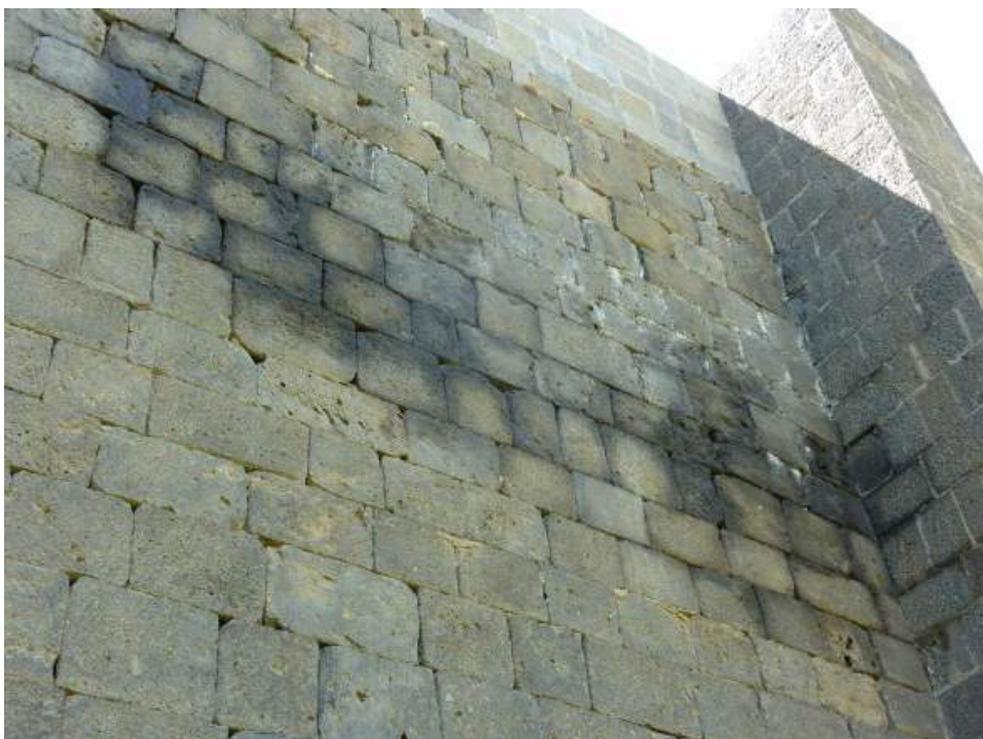
Figure 10 - Zone d'humidité foncée à mi-hauteur de la courtine 13-14

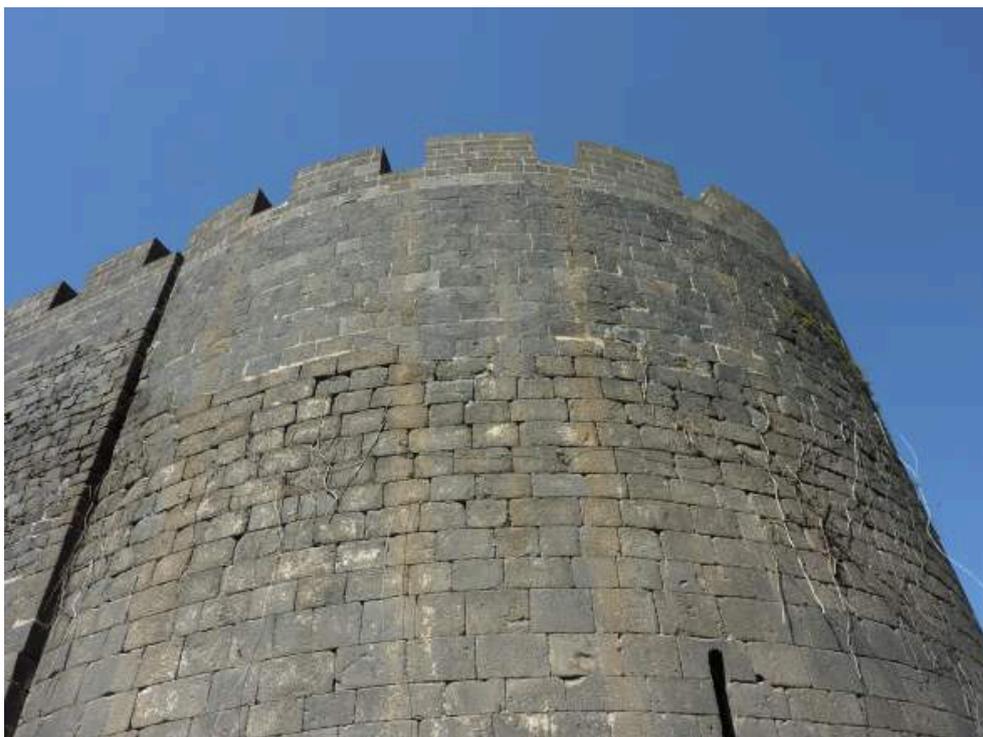
- 23 Une patine rougeâtre s'est formée à la surface des pierres comme sur les affleurements. Elle marque par endroit les bandes de ruissellement entre les créneaux (Fig. 11). Cette patine riche en oxydes et hydroxydes de fer résulte probablement de la migration de composés ferrugineux qui sont présents dans le basalte. Elle est associée au basalte scoriacé et microgranulaire de la partie supérieure de la coulée qui constitue la fausse colonnade et dans une moindre mesure sur le basalte massif extrait de la colonnade à la base de la coulée. Par contre, le basalte noir et vitreux de l'entablement en est toujours exempt (Fig. 12). Elle est aussi complètement absente des pierres de remplacement fraîchement extraites et utilisées dans les restaurations récentes.

Figure 11 - Patine rougeâtre distribuée en bandes verticales qui marquent des zones de ruissellement sur la tour 82 restaurée

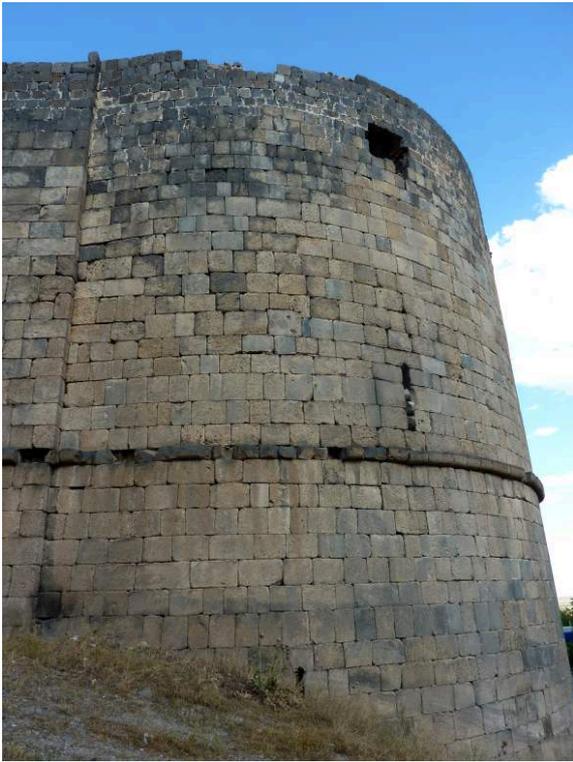
Figure 12 - Patine rougeâtre affectant les blocs de basalte scoriacé bullé, absente sur les cassures fraîches de la moulure et sur les petits blocs de basalte vitreux sombres des assises sommitales (tour 49)

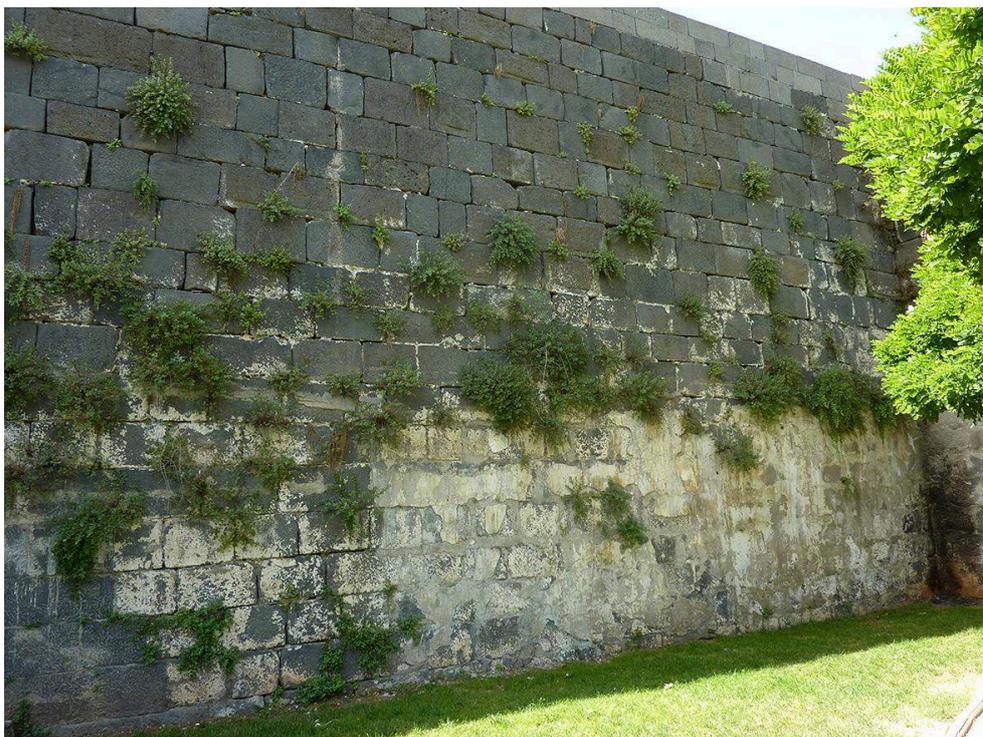
- 25 Les colonisations biologiques sont rares hormis sur une ou deux courtines où l'entretien (désherbage) n'a manifestement pas été fait récemment. Leurs parements sont alors envahis par des plantes et arbustes dont les racines s'insèrent dans les joints de l'appareillage tandis que des mousses, algues et lichens recouvrent la surface de la pierre (Figure 13).

Figure 13 – Parement colonisé par de nombreuses plantes et arbustes dont les racines pénètrent dans les joints de la maçonnerie (courtine 81-82)

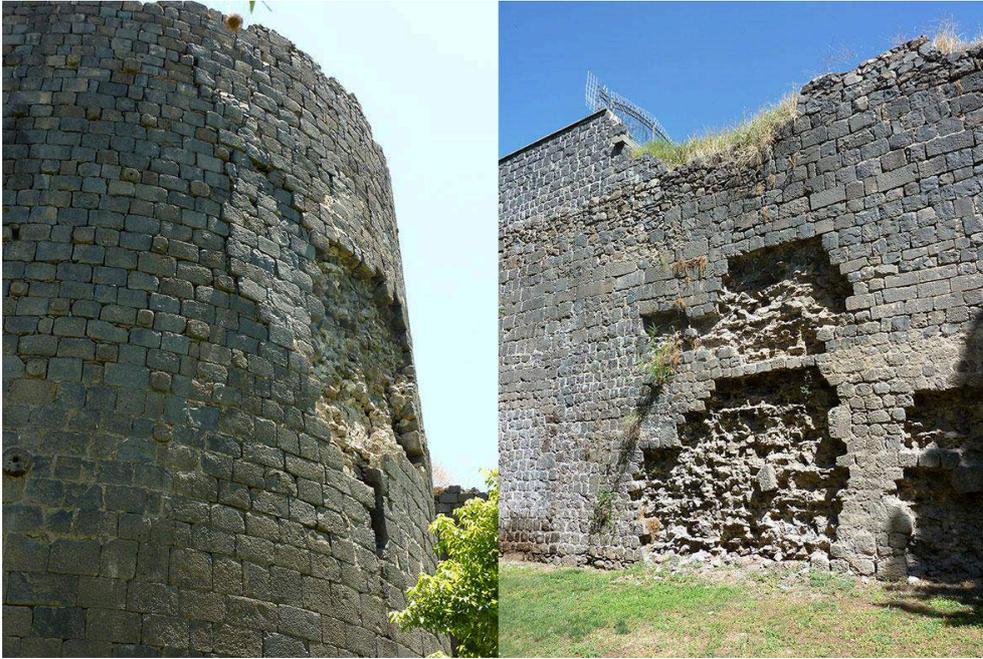
- 27 L'effondrement de certains parements aussi bien à l'extérieur qu'à l'intérieur de l'enceinte, constitue le désordre le plus impressionnant des maçonneries (Fig. 14a et 14b). La chute du parement met au jour le blocage ou fourreau interne du rempart, mélange de blocs informes de basalte correspondant vraisemblablement à des déchets de taille, noyés dans un mortier de chaux grossier riche en galet et gravier arrondis. Les parements ont une épaisseur réduite, de 20 à 30 cm au maximum, et leur liaison avec le blocage est médiocre (Fig. 15). Quelques colonnes monolithiques récupérées sur d'anciens monuments ont été parfois insérées en boutisse au travers de la maçonnerie dans le but d'améliorer la tenue de la structure que les constructeurs pressentaient déjà comme étant insuffisante.

Figures 14a et b - Effondrement partiel du parement extérieur (tour 20) et du parement intérieur de l'enceinte (courtine 6-7)

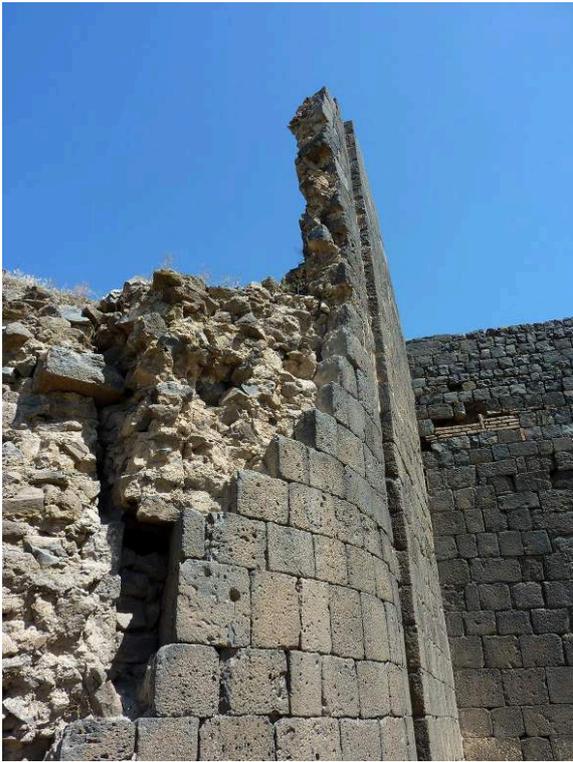
Figure 15 - Détail de la construction montrant dans une zone en cours d'effondrement la faible épaisseur du parement en pierre de basalte comparée à la masse du blocage interne de la maçonnerie (tour 58)

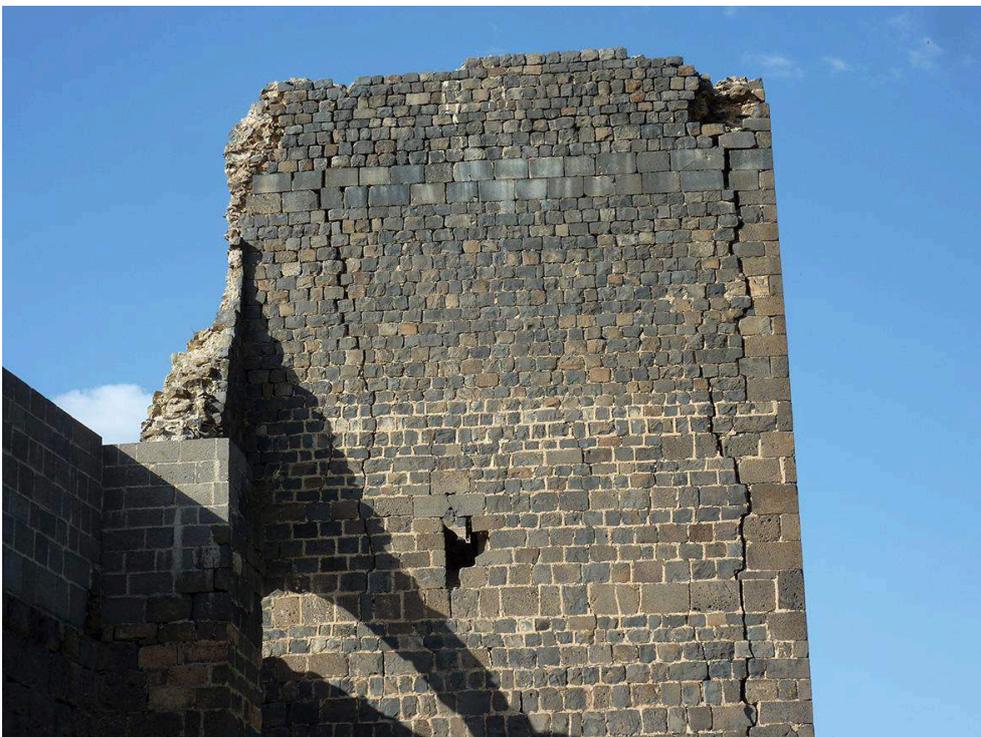
Figure 16 - Propagation de fissures verticales le long des joints de la maçonnerie (tour 63)

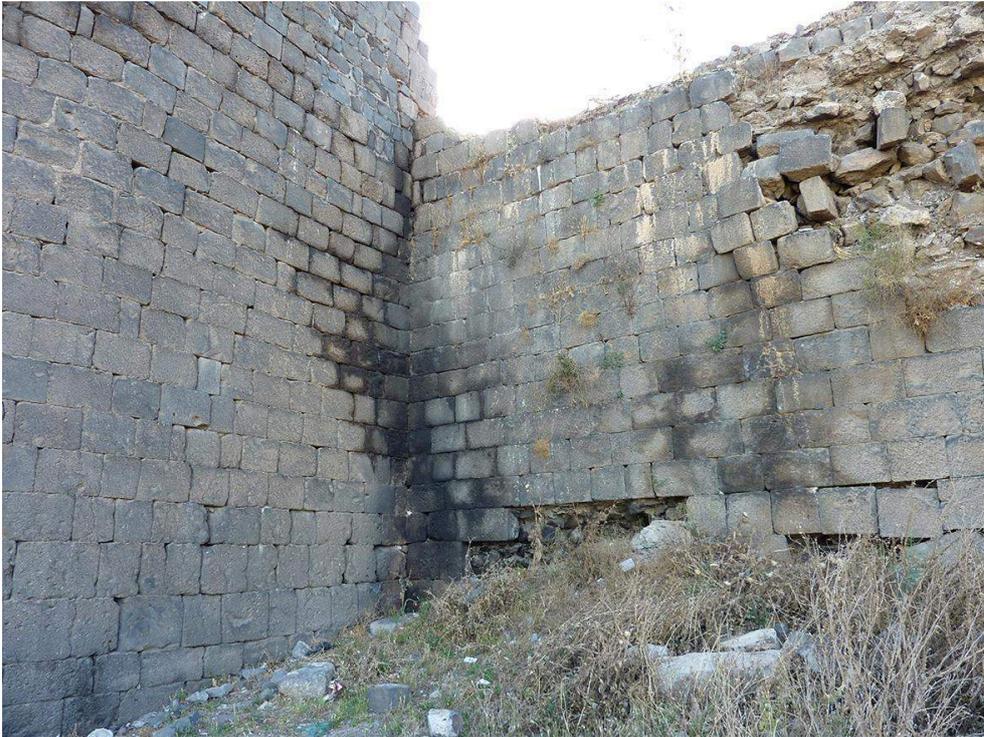
Figure 17 - Effondrement et déformation en cours de la maçonnerie dans une zone humide (tour 47)

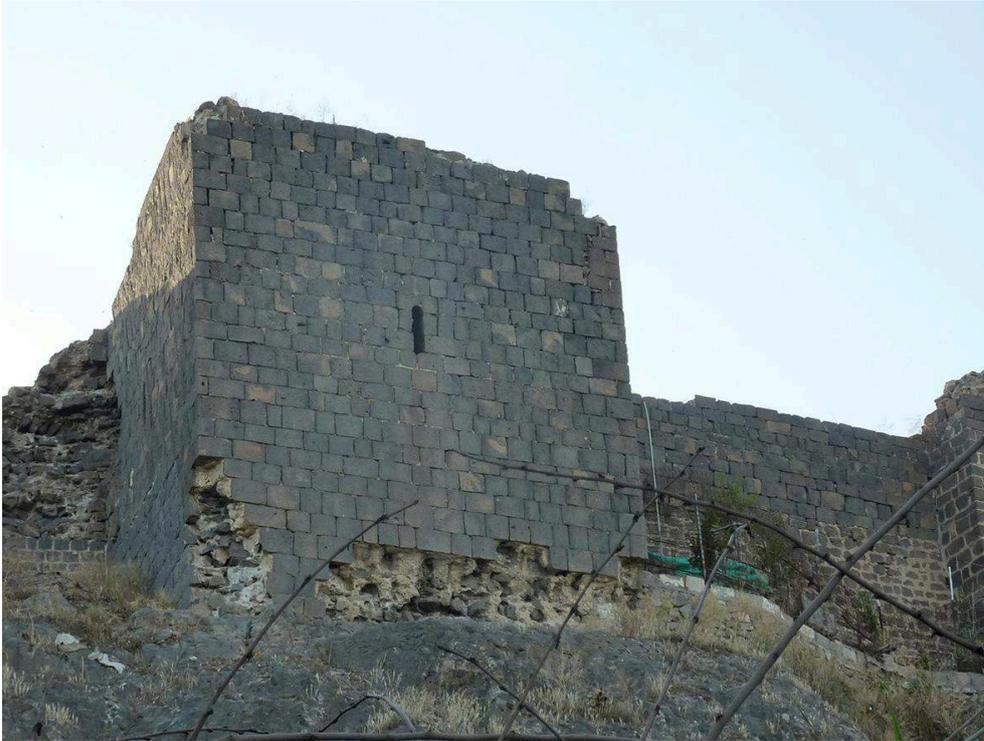
- 29 En plus de l'instabilité du parement qui a tendance à se décoller, on constate en plusieurs points que les premières assises de pierre ont disparu (Fig. 18). Les pierres accessibles à tous ont été probablement enlevées pour être réutilisées ailleurs pour d'autres constructions dans la ville. Du coup, les fondations et la base de l'enceinte ne sont plus protégées par le parement de basalte dur et le blocage qui n'est pas conçu pour être exposé, montre des signes d'effondrement. Pour pallier à cette situation, un jointolement a été réalisé et des nouvelles pierres ont été mises en œuvre dans quelques endroits. De nombreuses tours et courtines nécessiteraient de bénéficier en urgence d'une telle restauration. Il faut aussi signaler que quelques percements plus ou moins sauvages ont été faits au travers de l'enceinte pour permettre le passage des habitants et leur éviter probablement de long détours jusqu'à l'une des grandes portes de la cité ancienne.

Figure 18 - Vue générale de la tour 66 avec la disparition des pierres des premières assises

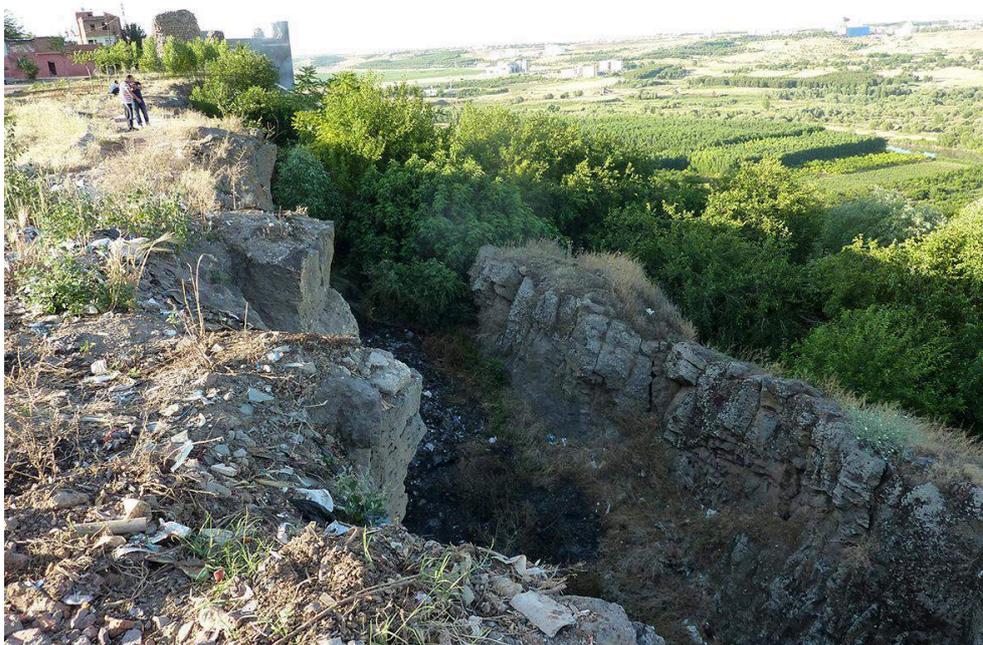
- 31 Pour finir, il faut signaler que la falaise constituée par la coulée surplombant la vallée du Tigre s'est effondrée sur une longueur de plusieurs centaines de mètres vers l'ouest en entraînant avec elle l'écroulement de la muraille (Fig. 19) et en créant un nouveau front escarpé. Cet événement géomorphologique unique montre que des risques d'instabilité existent. Ces risques peuvent être liés d'une part au lent travail de sape de l'érosion naturelle des matériaux sédimentaires tendres sur lesquels s'est épanché la coulée volcanique qui constitue le socle de l'enceinte et d'autre part à l'activité sismique de la région connue pour sa tectonique active.

Figure 19 - Partie manquante de la muraille qui a été entraînée lors de l'effondrement de la falaise entre les tours 66 et 67 sur plusieurs centaines de mètres

Le bloc effondré est visible à droite dans la pente qui conduit à la vallée et au Tigre  
Ph. Bromblet
