Autour du groupe épiscopal de Grenoble Deux millénaires d'histoire

Chapitre 11. La seconde campagne de construction du XIII^e siècle

Alain de Montjoye

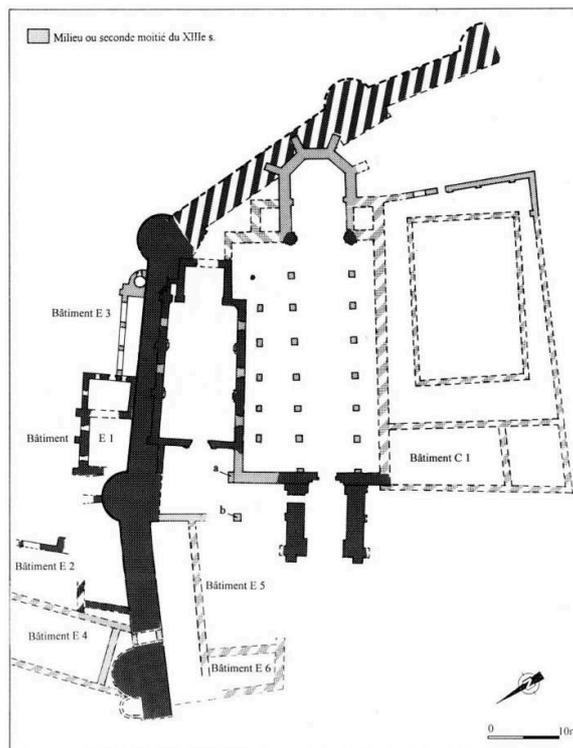
166 - Plan de l'ensemble cathédral après la seconde campagne de travaux du XIIIe siècle

- 29 Les bâtiments de la résidence épiscopale bâtis hors les murs en même temps qu'était restaurée l'église Saint-Hugues, et dont la construction se poursuivait encore en 1255 (*cf. supra*), sont assez vite apparus insuffisants. On choisit de les agrandir en mettant à profit l'espace disponible le long de l'église Saint-Hugues à l'est du premier bâtiment (E 1). La façade du nouveau bâtiment (E 3), construit comme les précédents en grandes briques, vint s'appliquer contre le pignon oriental du premier, entre la porte et la fenêtre sud, en mordant d'ailleurs sur leurs encadrements (**fig. 166 et 182,183**).

- 44 Le long corps de bâtiment (E 4) (**fig. 166**) qui se développait hors la porte Viennoise, en appui contre sa tour orientale, dite tour de l'Evêché, est de loin le plus mal connu. C'est probablement la construction de ce bâtiment qui entraîna la condamnation définitive de l'antique poterne ouverte dans le rempart à l'est de la porte Viennoise (Baucheron 1989, p. 41-43). Sans doute, grâce aux plans d'époque révolutionnaire, très précis, sait-on que le rez-de-chaussée était voûté et que certaines salles du premier étage prenaient jour à l'ouest par de larges baies à meneaux, sans doute des croisées, ce qui ne permet pas une estimation plus précise qu'entre XVe et XVIIe s. Mais l'origine du bâtiment, dans sa partie la plus proche de la tour, au sud, est certainement plus ancienne. Les premiers niveaux d'occupation liés aux murs de ce bâtiment, dégagés lors des fouilles de 1989, ont livré quelques tessons d'une céramique grise datable du XIIIe ou XIVE s. Mais il s'en faut de beaucoup que ces niveaux aient pu faire l'objet d'une fouille véritable, l'essentiel ayant dû en être appréhendé en coupe. La datation vers laquelle ils orientent n'est pas contredite cependant par la description d'experts, établie le 29 avril 1710 à la demande de l'évêque Ennemond Alleman de Mont-martin (ADI IV G 196) : la plus grande salle du rez-de-chaussée de cette aile, attenante à la tour de l'évêché et contenant le « poids de ville » y est dite couverte « d'une voûte de brique ». Observons cependant qu'en l'absence de toute précision sur l'aspect et les dimensions de cet appareil de briques on ne peut exclure que la voûte en question ait pu être postérieure au Moyen Âge¹¹⁰.

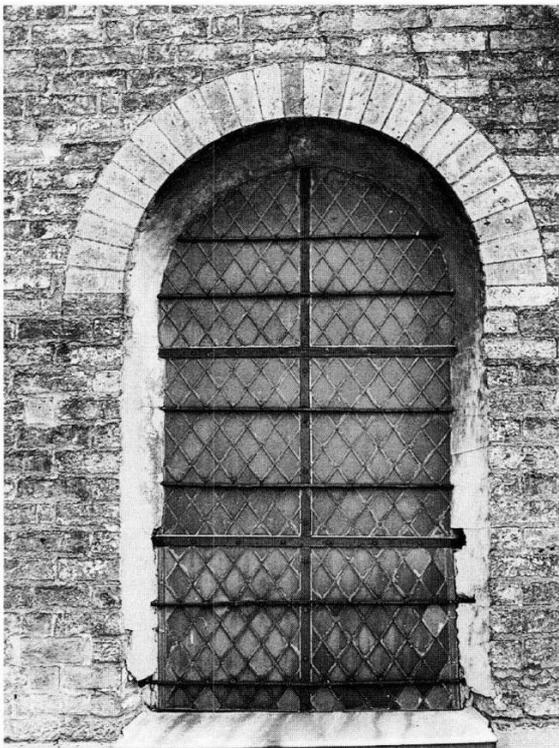
168 - Fenêtre de la première travée de nef de la cathédrale, du côté nord

- 9 Avant même les amputations radicales commises par Alfred Berruyer, qui ont fait disparaître les tribunes et démesurément étiré les arcades vers le haut en les confondant avec les baies des anciennes tribunes, des transformations avaient quelque peu brouillé la perception de l'ordonnance du XIIIe s. La réfection des fenêtres hautes de la nef, au début du XVIIIe s., en fait partie. Seule la première travée, barlongue, a conservé ses fenêtres d'origine — baies simples amorties en arc plein cintre (**fig. 168**) —

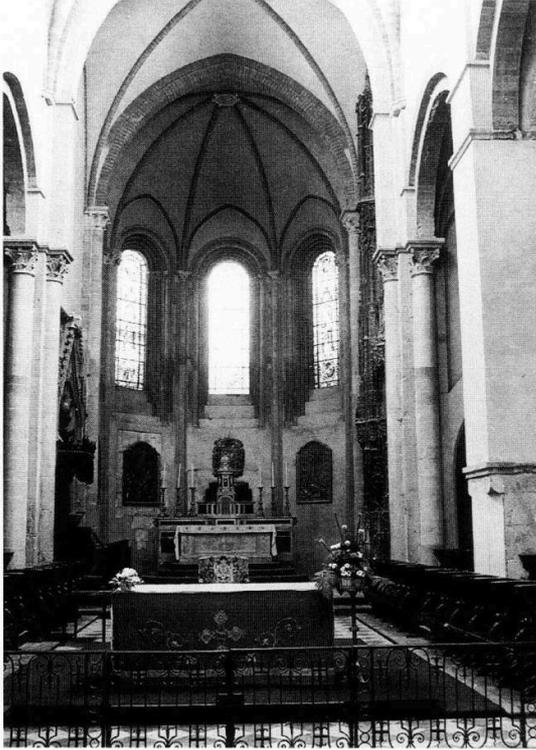
169- Intérieur du chœur et de l'abside de la cathédrale

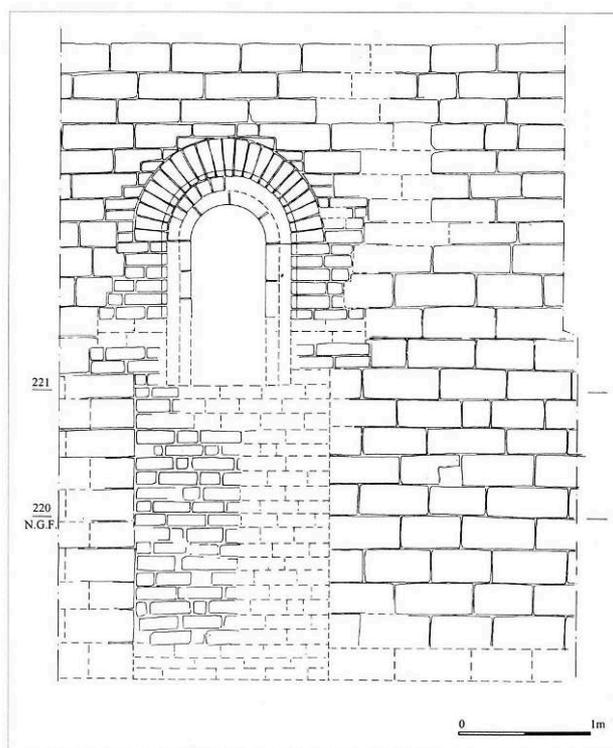
170- Dessin restitué de la fenêtre sud (XIIIe s.) de la façade de la cathédrale

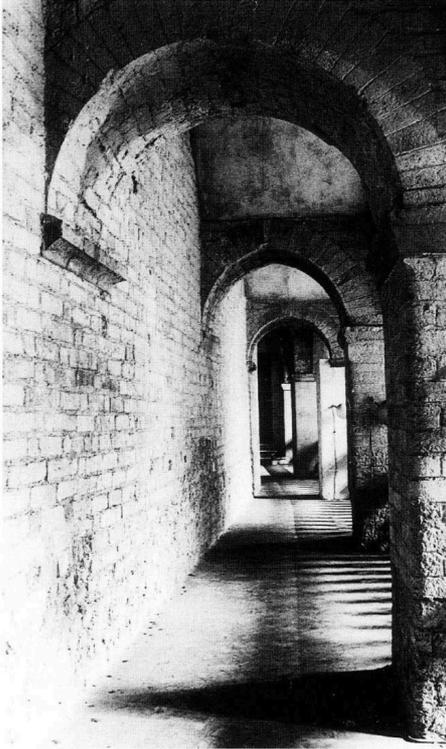
172- Coursière nord de la cathédrale

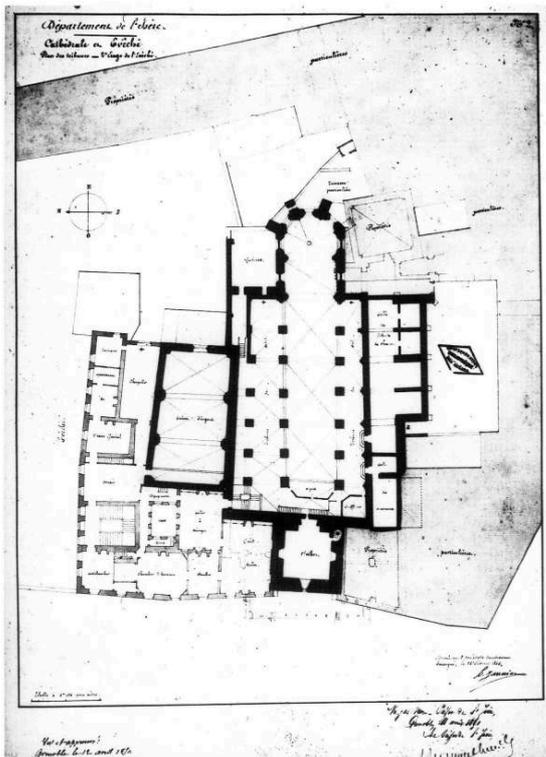
173- Plan de la cathédrale à la hauteur des tribunes par H. Janniard (1850)

103. En plus des relevés de Janniard (**fig. 173**), plusieurs documents témoignent de cette disposition primitive, en particulier ADI, 1 Fi 557 et 558.

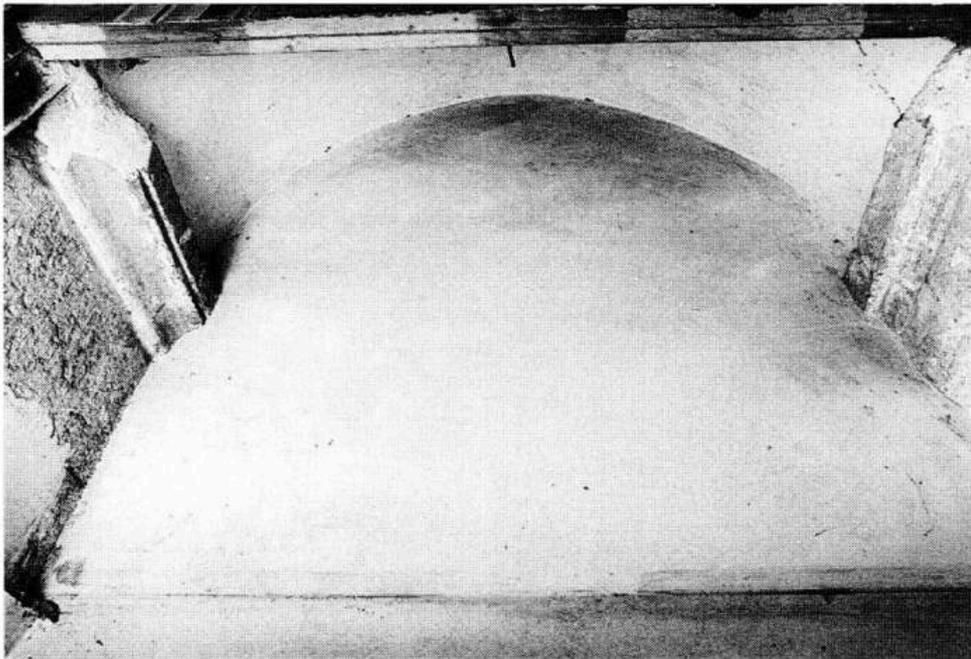
174 - Arc de communication entre 6e et 5e chapelle latérale nord de la cathédrale

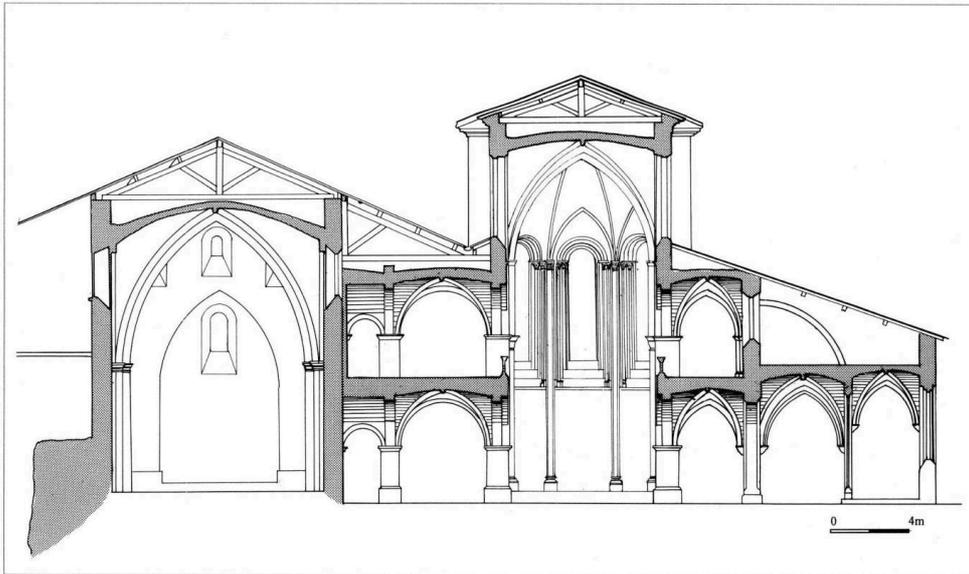
175 - Coupe transversale sur l'église Saint-Hugues et la cathédrale à la fin du Moyen-Âge

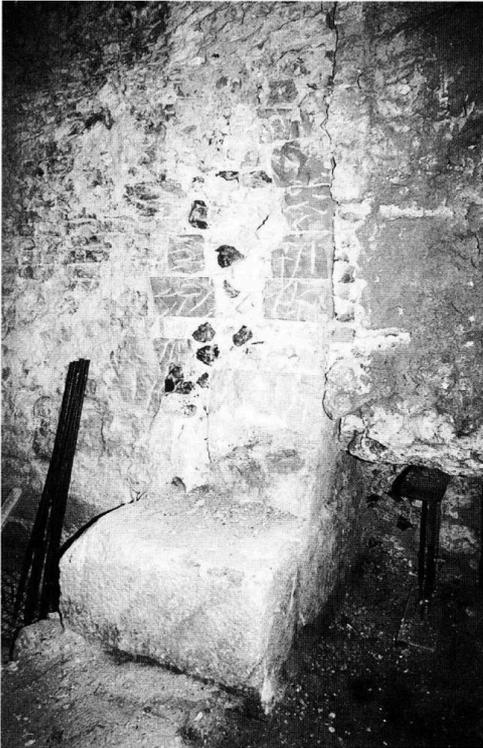
176- Base et arrachement du contrefort épaulant l'extrémité ouest du goutterot nord de la cathédrale

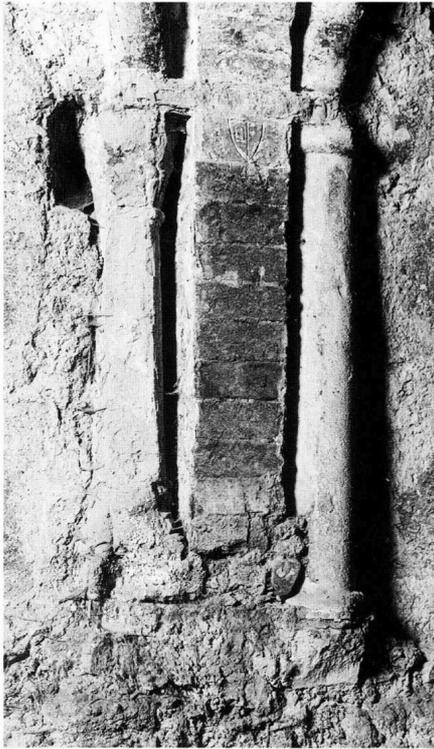
177- Une des piles des arcades du cloître du XIIIe siècle

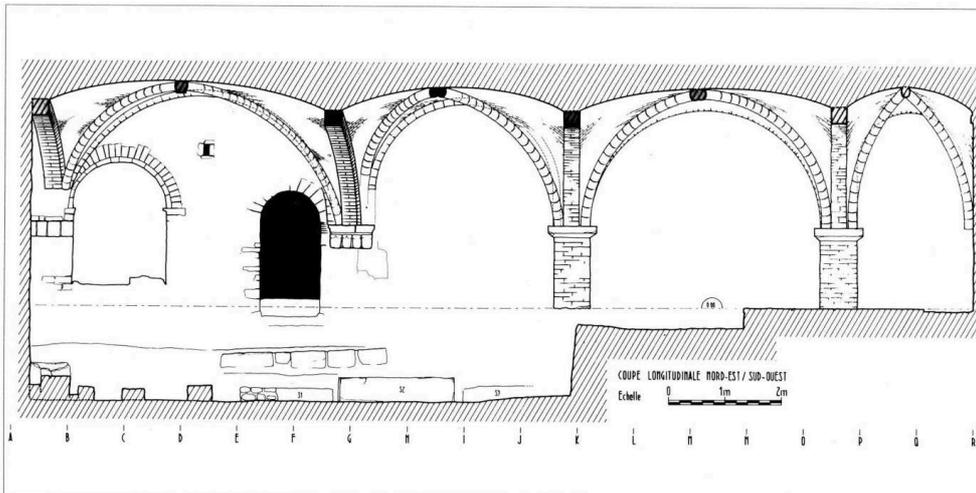
178- La galerie orientale du cloître : coupe longitudinale

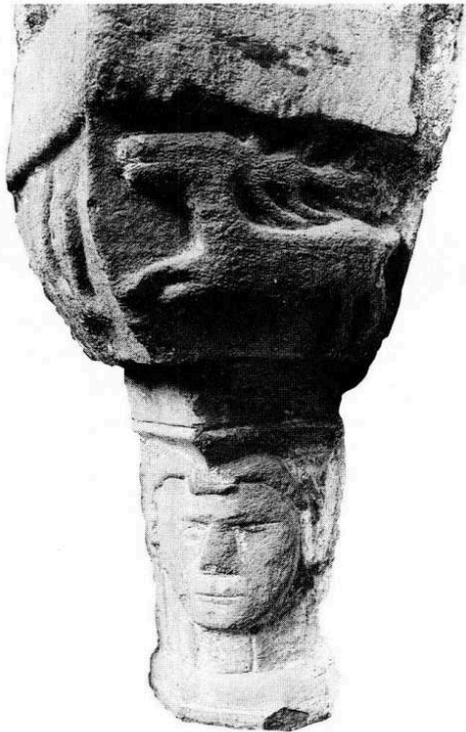
180 - Vestige du voûtement du bâtiment C 1

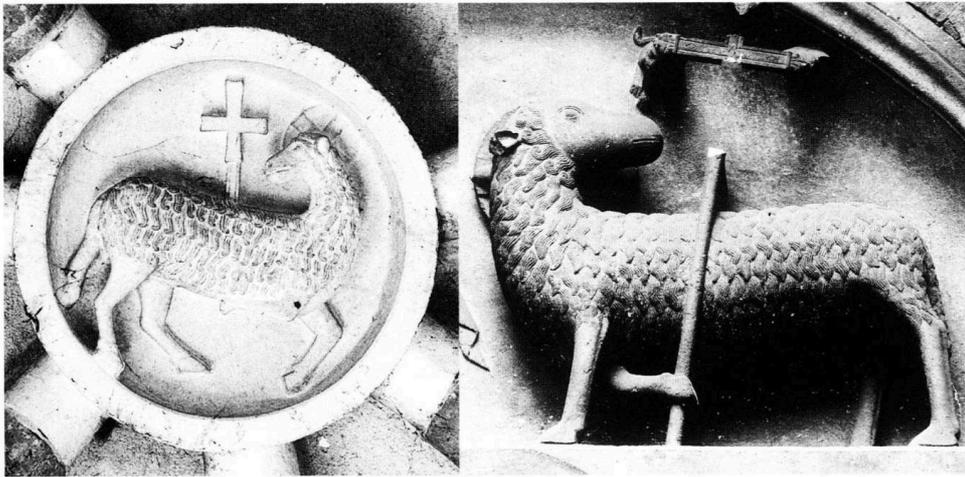
181- Clef de voûte de l'abside de la cathédrale et détail du tympan ouest de l'église Saint-André de Grenoble

- 28 Ce n'est donc, en attendant mieux, qu'en considération de leurs caractères stylistiques qu'on peut entreprendre d'estimer l'âge des bâtiments. L'art qui s'exprime dans cet ensemble, singulièrement dans l'abside de la cathédrale où le style est apparemment le plus évolué, assez semblable à ce qu'on observe à l'ancienne prieurale de Domène, toute proche, dans sa version du XIIIe s. (Ménard, Montjoye, 1996), fait pencher pour une datation entre le milieu et le troisième quart du XIIIe s. au plus tard. Les similitudes constatées sur les plans technique et esthétique avec l'église Saint-Hugues et les parties les plus anciennes du palais ne contredisent pas cette estimation. Et ce n'est pas la comparaison entre l'agneau mystique sculpté sur la clé de voûte de l'abside et celui qui orne le tympan du portail ouest de Saint-André de Grenoble (**fig. 181**) qui peut la

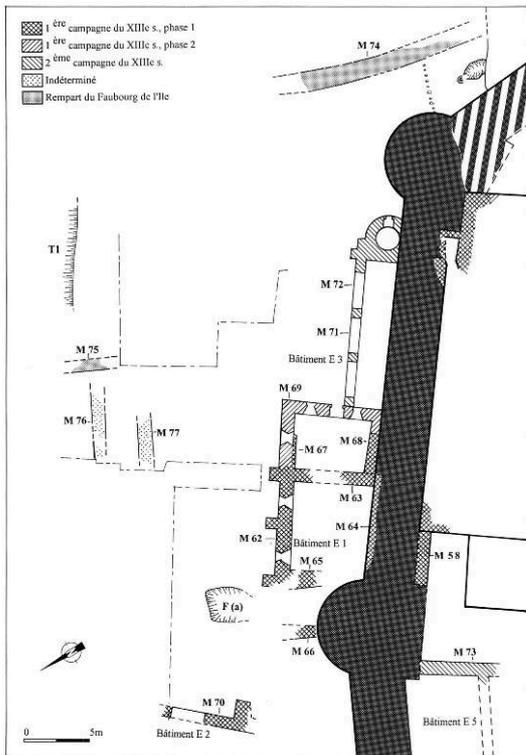
182- Plan des bâtiments extra-muros de l'évêché et de la cour nord (XIIIe-XIVe s.)

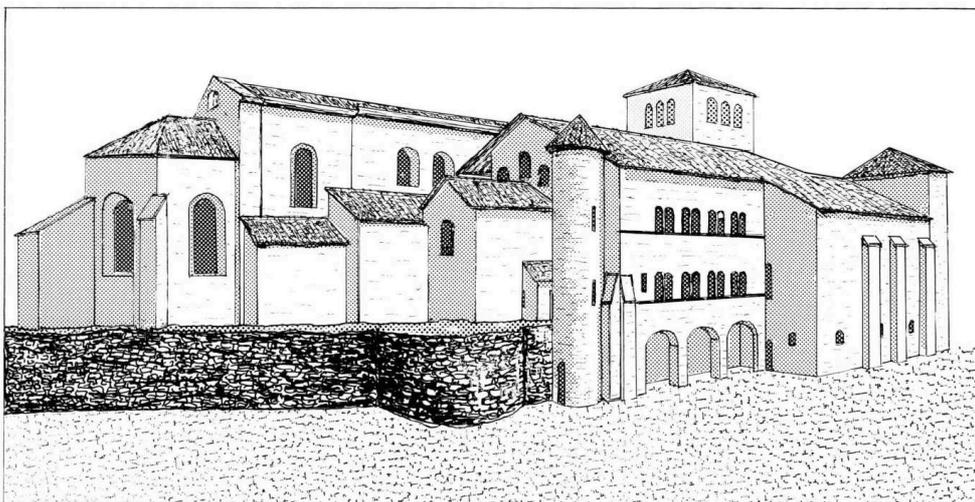
183 - Les bâtiments E 1 et E 3, l'église Saint-Hugues et la cathédrale : perspective restituée

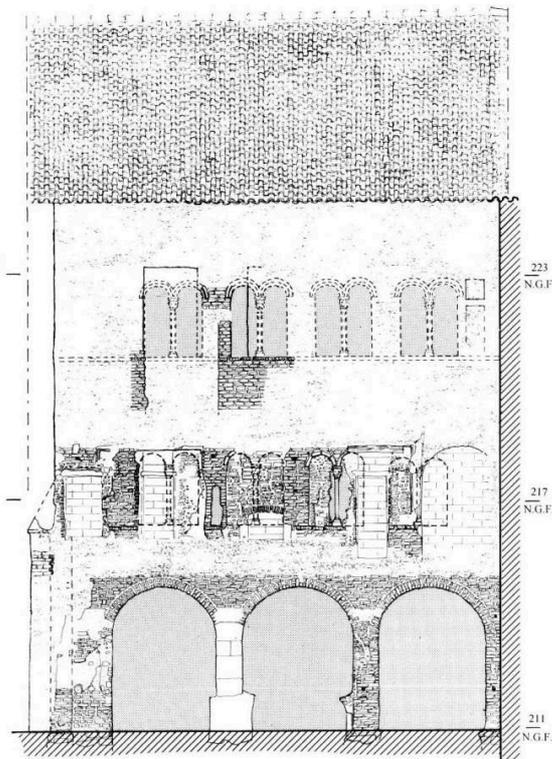
184 - Façade nord du bâtiment E 3

- 31 Du bâtiment E 3, construit seulement sur deux côtés, ne s'est bien conservée que la longue façade nord. Il ne reste aucun témoin de la manière dont il se refermait (ou non) du côté ouest sur le couloir, et son pignon oriental, complètement refait à l'époque moderne et plus encore au XIXe s., ne peut être restitué. La façade nord, en dépit de nombreuses transformations à diverses époques, est bien connue pour son état primitif grâce à des vestiges inégalement préservés mais dont une observation minutieuse et le relevé précis ont pu être effectués à toutes les étapes des travaux de consolidation puis de restauration qui les ont révélés (fig. 184).

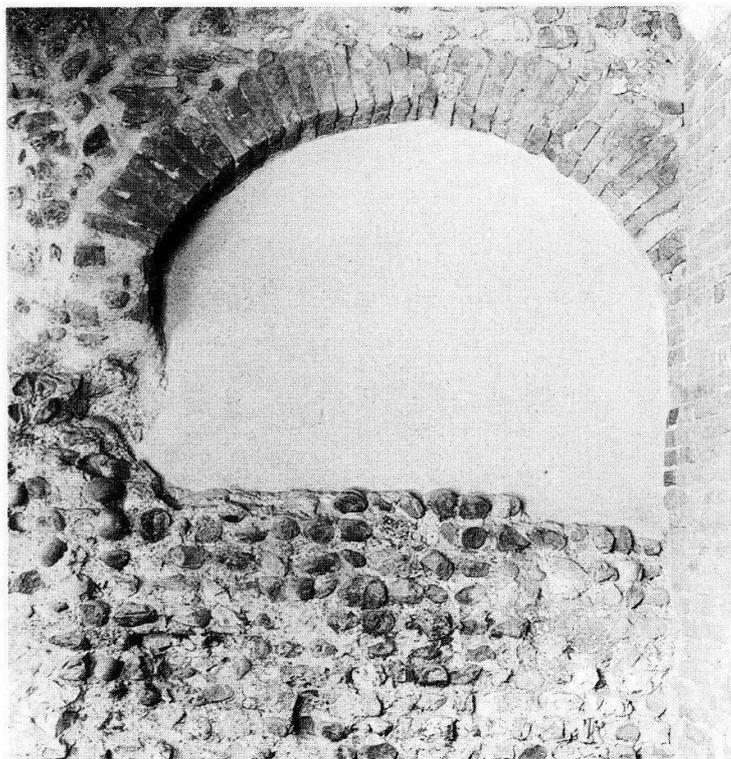
185 - Aménagement (XIIIe s.) du mur antique formant le fond du bâtiment E 3, au rez-de-chaussée

- 33 Certaines particularités de la construction étaient encore observables et intelligibles. Alors que le mur du fond, au rez-de-chaussée, constitué par le rempart gallo-romain, a été énergiquement redressé pour en faire disparaître toutes les aspérités, dans l'espace correspondant à la remise, à la fin du XVIIIe s.¹⁰⁸, une partie de ce même mur comprise dans un réduit figuré sur les plans anciens a conservé l'aspect irrégulier du blocage dépouillé de son parement. Pour régulariser le sommet de ce mur, les constructeurs du XIIIe s. ont lancé un arc (**fig. 185**) dont la fonction était évidemment de recevoir les abouts de poutres du plancher du premier étage. Il est hors de doute qu'avant les travaux du XVIIIe s., trois autres arcs de même dimension assuraient cette utile fonction tout en animant le mur.

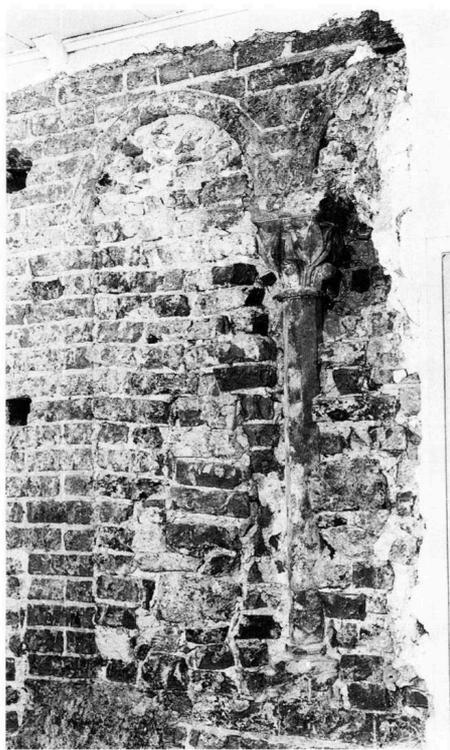
186- Détail d'une des baies géminées au premier étage de la façade du bâtiment E 3

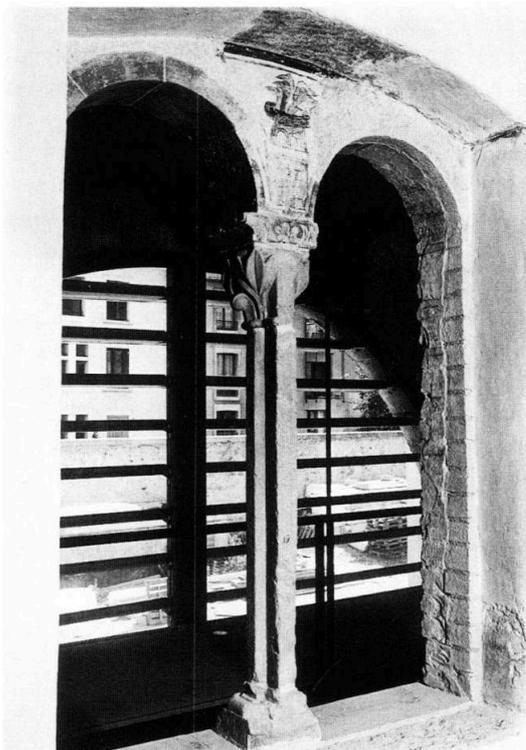
187 - Embrasure d'une des baies géminées et son décor peint, après restauration

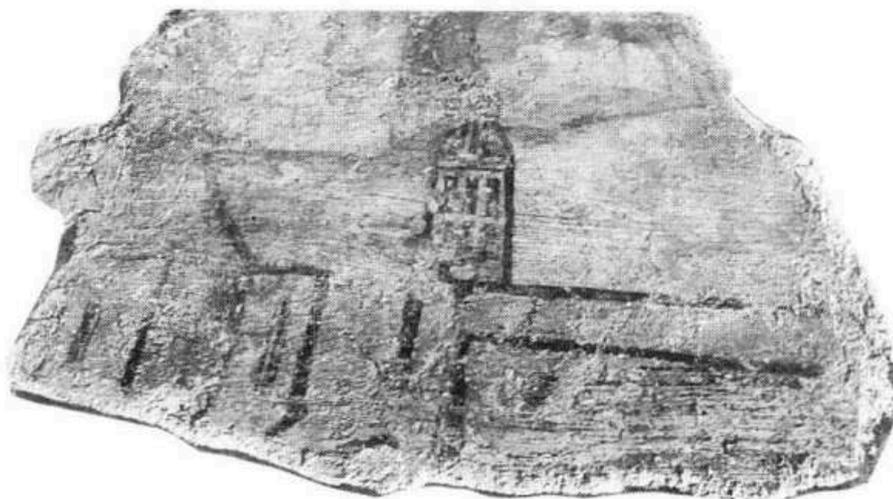
188 - Fragment préservé du décor peint de la grande salle du premier étage du bâtiment E 3

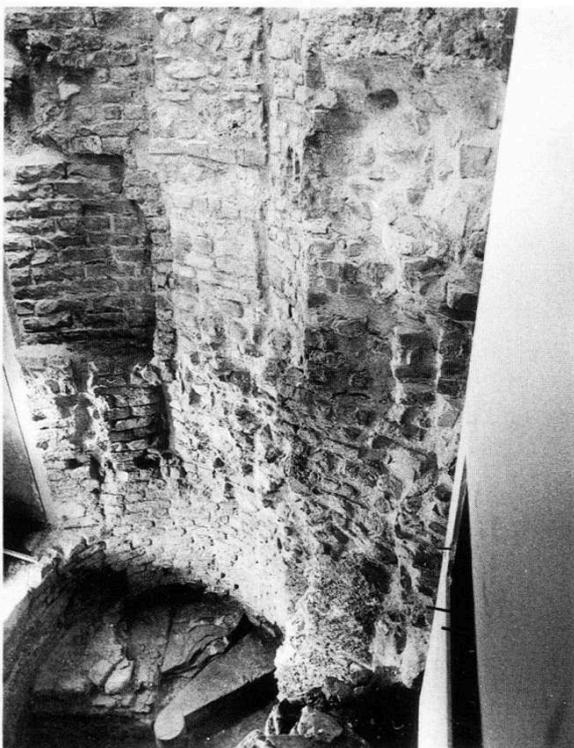
189 - Escalier du bâtiment E 3

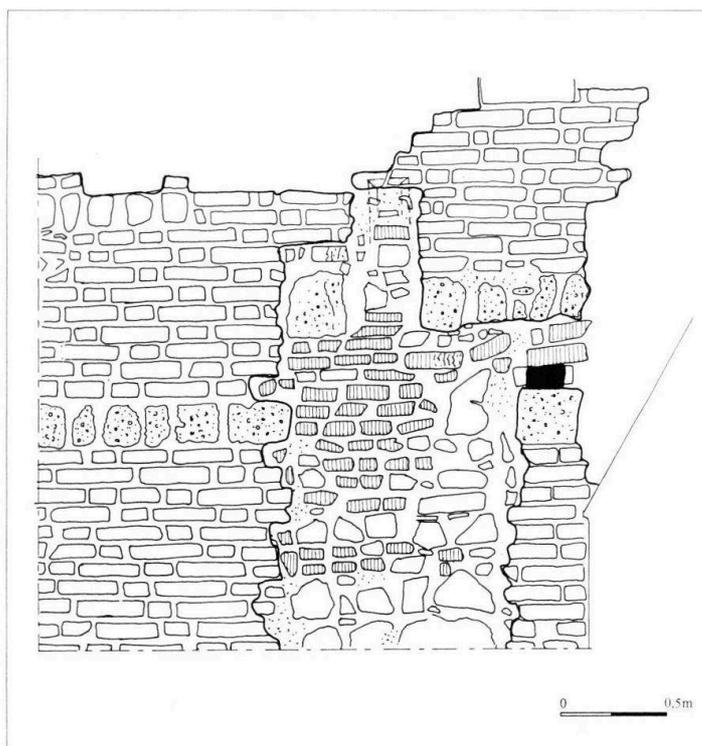
190- Développé de l'élévation subsistante de la tourelle d'escalier du bâtiment E 3, dans la hauteur du premier étage

Remarquer les assises en appareil régulier de tuf alternant avec celles de la maçonnerie de briques. Les proportions de la fente de jour, très altérée sur le parement externe de la tourelle, sont indiquées par la brique qui formait linteau, sur laquelle le chanfrein de l'encadrement a été obtenu par retaille

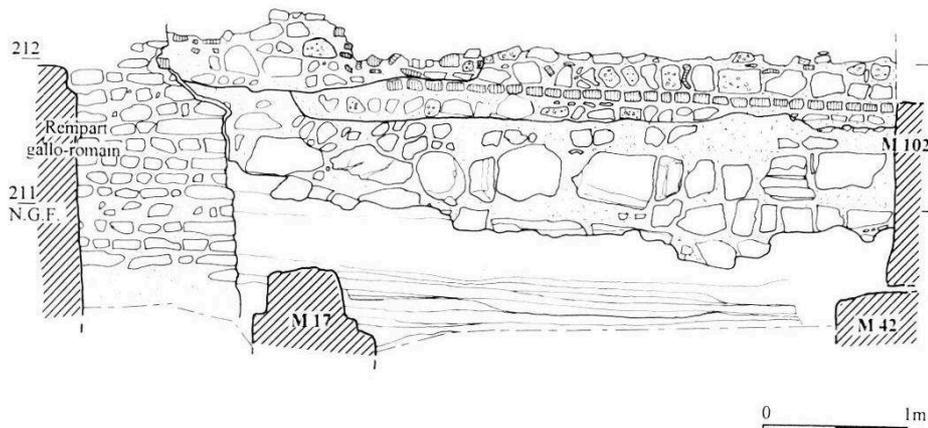
191- Fondation du mur M 73 sur sa face interne

- 49 Ce dernier mur (M 73), à la différence de tous ceux élevés au XIIIe s. sur le site, n'est pas pour le gros œuvre, construit en briques, mais dans une maçonnerie de galets et petits éléments non taillés qu'un enduit couvrant devait revêtir à l'origine. La brique n'y apparaît utilisée que pour les encadrements d'ouvertures - les vestiges d'une fenêtre étaient conservés au premier étage - et une assise de réglage sur la face interne du mur, marquant le départ de l'élévation (**fig. 191**). Sur cette face, la fondation paraît avoir été coulée en pleine terre comme en témoigne son aspect très irrégulier mis en évidence par la fouille. On y observe plusieurs blocs de remploi jetés pêle-mêle : fragments de colonnes, de bases et de tailloirs trop peu typés, la plupart, pour pouvoir être bien datés. L'autre face du même mur a pu elle aussi être observée en fondation, dans une portion excédant le volume du bâtiment vers le sud et destinée, peut-être, à supporter un contrefort ou la retombée d'une arcade. En cet endroit la fouille a montré que la fondation avait été élevée au fond d'une tranchée large, contrairement à la face interne maçonnée en appui contre la paroi opposée de la tranchée. Cette technique rappelle

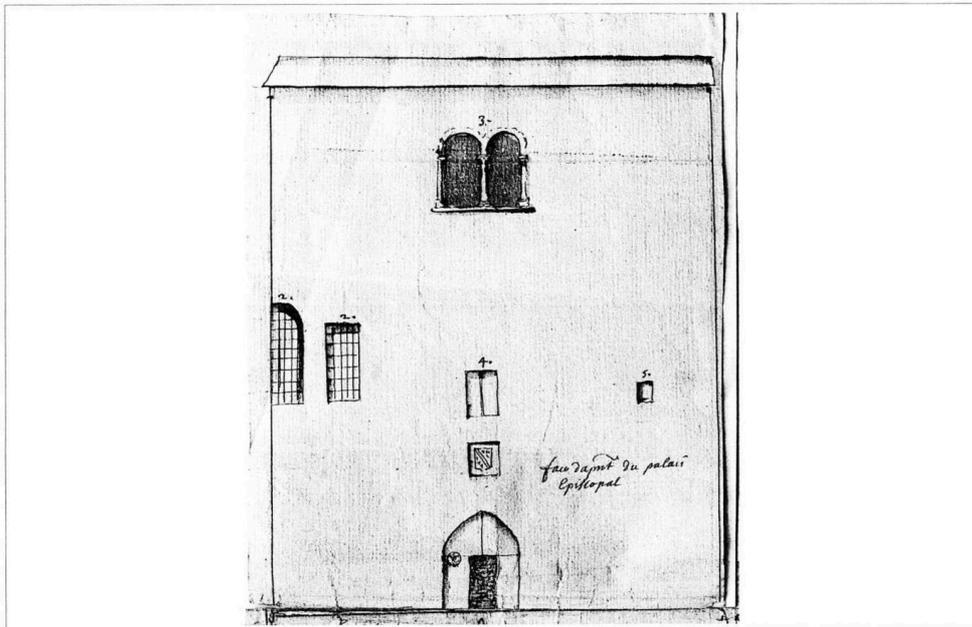
192- Façade ouest d'un bâtiment (E 6) dessinée par Toussaint Largeot

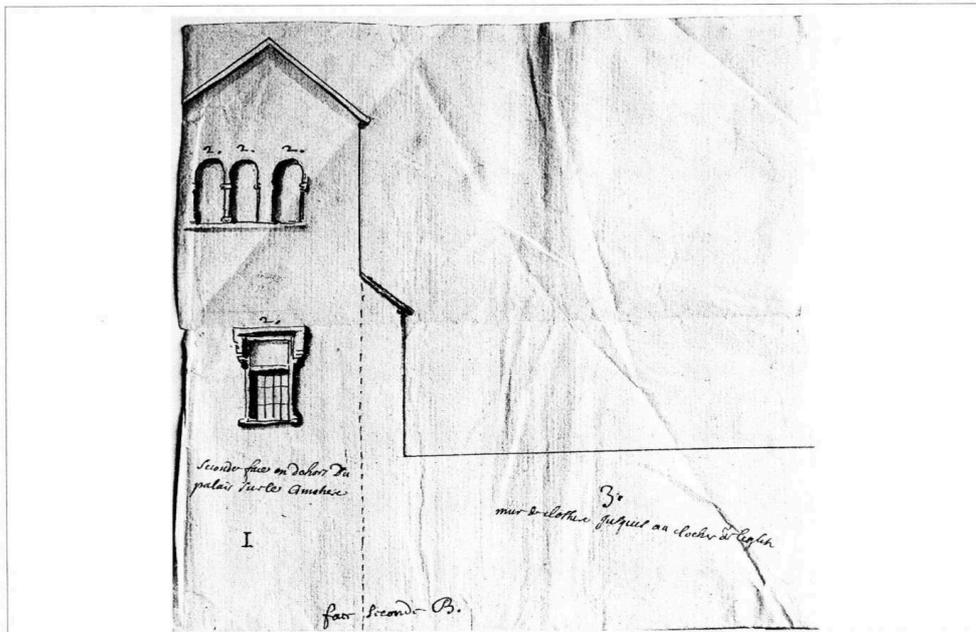
193- Façade sud du bâtiment E 6 dessinée par Toussaint Largeot
