Le Château d'Essertines Loire

Chapitre 4. Les édifices castraux

Françoise Piponnier et Jean-Michel Poisson

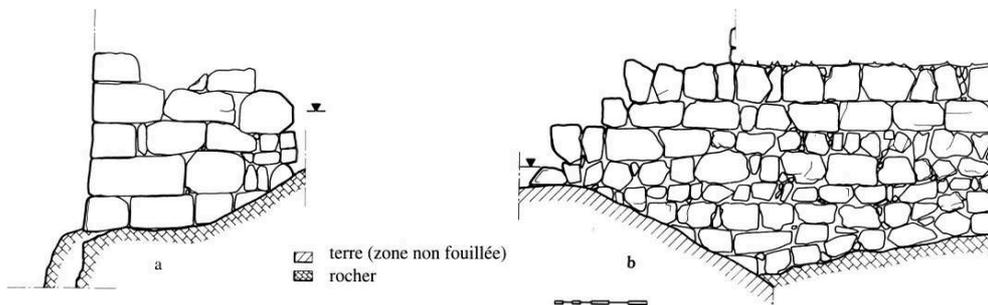
39 - Appareil de la seconde enceinte (1173, partie sud)

a) angle externe, côté sud ; b) parement externe (partie basse) ; c) parement interne (partie basse)

- 21 - **A.** Au sud de la poterne, les relevés soulignent, plus nettement encore que dans le cas de la courtine, la différence d'aspect entre les parements interne et externe (**fig. 39**). L'angle sud-ouest, dominant le fossé, est conservé en partie. Il montre un assemblage en besace de blocs de dimensions très importantes, jusqu'à 1 x 0,7 m. Alternant avec des pierres de plus petit module, le parement externe comporte des éléments atteignant encore de 0,6 à 0,4 m. Le nombre de pierres au m² oscille entre 15 et 18. Sur le parement interne, les assises sont soigneusement alignées, mais rares sont les éléments qui atteignent 0,4 x 0,25 m ; des séries de pierres de 0,2 x 0,15 sont disposées verticalement pour assurer l'horizontalité des assises. Si l'analyse palynologique conduit à considérer que ce mur est contemporain du segment de courtine F, il faut reconnaître que la seule caractéristique commune observable dans leurs appareils est cette parfaite horizontalité des assises.

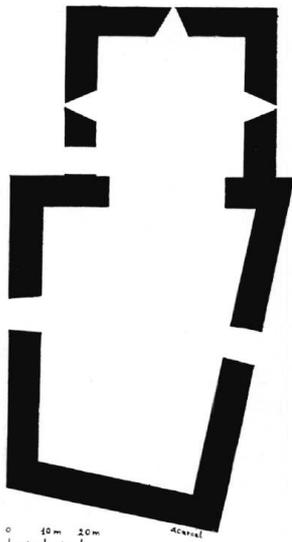
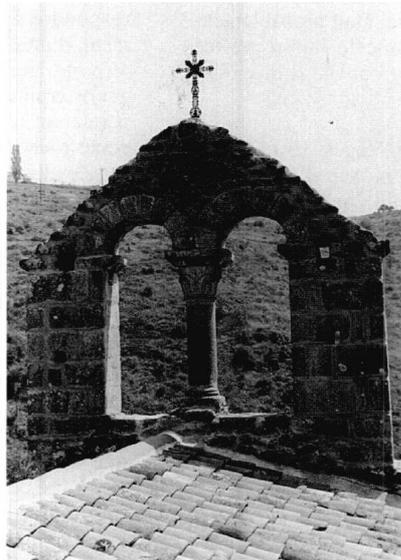
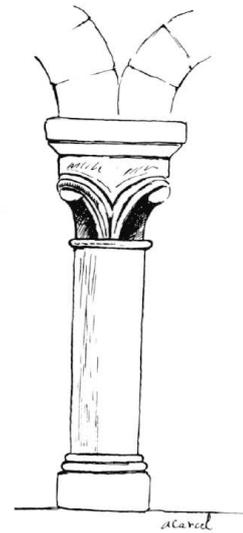
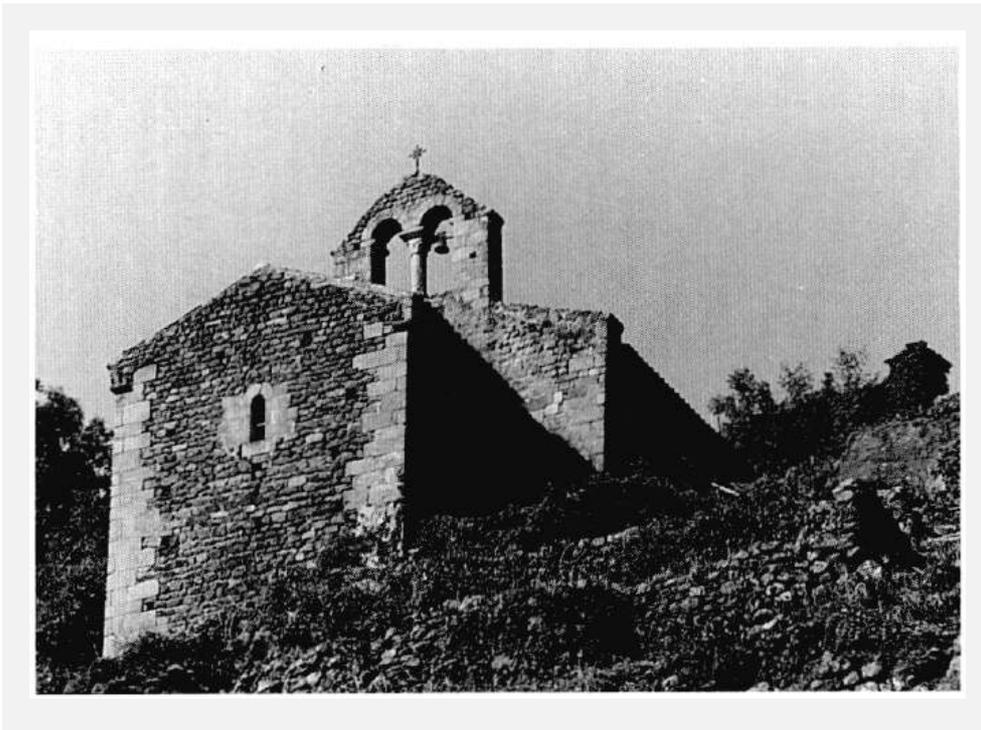
52 à 55 – La chapelle Saint-Etienne

La chapelle Saint-Etienne adopte un plan dissymétrique, sans doute dû à sa position sur une terrasse étroite (le mur occidental de la nef est adossé au rocher tandis que le chœur s'élève sur des remblais) (fig. 52 à 55). Elle possède une nef unique, trapézoïdale, précédant un chœur décentré à chevet plat. L'édifice est de taille modeste ; sa longueur n'excède pas 11,50 m.

Le matériau employé pour sa construction est exclusivement d'origine locale. Les moellons de granit sont disposés en assises régulières. Les chaînages d'angles, le clocher et l'encadrement des ouvertures sont appareillés avec des pierres de taille, toujours du même granit.

La chapelle est pourvue d'un clocher-mur en bâtière qui s'élève à la jonction de la nef et du chœur. Il est percé d'une baie géminée dont les arcatures en plein-cintre retombent sur une colonnette centrale. La base de cette colonnette est ornée d'un double tore. Son sommet porte un chapiteau à décor végétal stylisé, au relief peu marqué. Les lignes extérieures du bâtiment sont d'une grande sobriété. Aucun décor ne l'anime, à l'exception d'une corniche chanfreinée qui règne au dessus des murs latéraux, et des linteaux gravés des fenêtres du chœur. Les fenêtres sont ici réduites à de simples fentes d'éclairage largement ébrasées vers l'intérieur. Elles sont au nombre de quatre : une dans chaque face du chœur et une dans le mur méridional de la nef. Les linteaux, monolithes, en plein cintre, sont décorés de faux claveaux dont les sommets dessinent un zigzag.

La porte de la chapelle s'ouvre dans le mur septentrional de la nef. De type roman, elle comporte un linteau monolithe droit surmonté d'une archivolte en pierre de taille. Aujourd'hui charpentée, la nef était jadis voûtée, sans doute en berceau, comme en témoignent les arrachements visibles à la partie supérieure du mur nord. Elle était contrebutée par des contreforts supprimés depuis 1861 qui n'ont, eux, laissé aucune trace. En 1894, on pouvait encore lire la date de 1588 (Rochigneux, 1892) sur le petit écusson de la corniche, à l'aplomb de la porte. C'est sans doute à cette époque qu'il faut attribuer la porte à linteau en accolade, ouverte dans le mur nord du chœur, et le voûtement de la nef. La voûte du chœur, en berceau plein-cintre, semble également avoir été refaite. Le niveau d'origine de la toiture devait correspondre à la corniche extérieure. Les piédroits de l'arc triomphal qui présentent deux pilastres surmontés d'impostes à cavet et bandeau, paraissent remaniés. Celui du sud est partiellement construit en brique. Cette reprise doit sans doute correspondre à l'inscription qui le jouxte, peinte sur le mur oriental de la nef : « *reparata AN. MDCC.L XXV (1875)* ».
