## Les jardins de l'Hevsel, paradis intranquilles

# Prélèvements et premières caractérisations des mortiers des maçonneries de l'enceinte fortifiée de la vieille cité de Diyarbakır

Philippe Bromblet

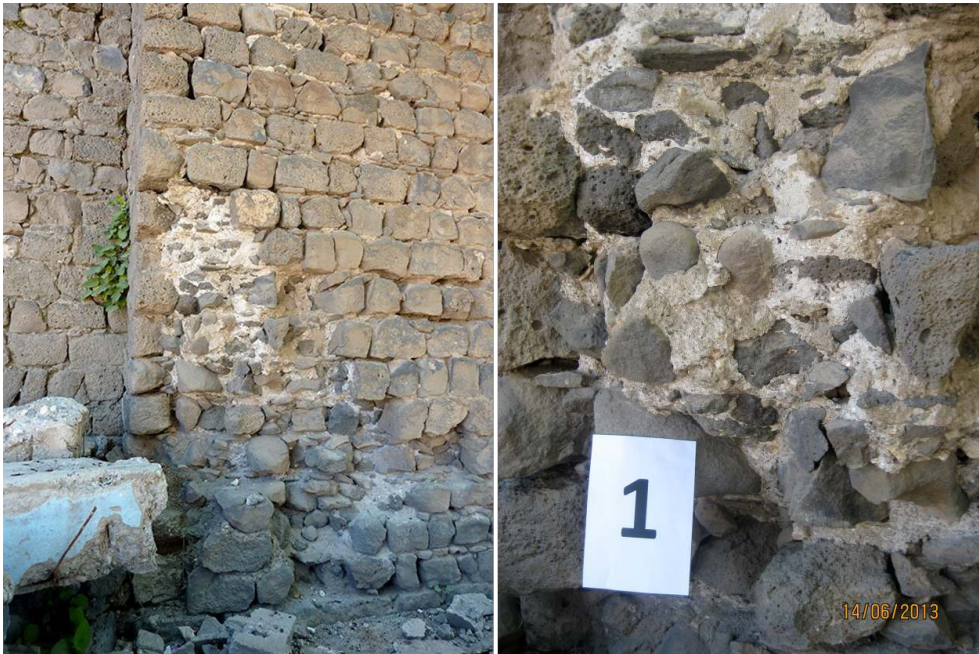
Figure 2 : prélèvement du mortier M1 sur un angle de la Tour 15 (face nord du rempart de la citadelle), aspect du mortier et de la maçonnerie de blocage (fragments de basalte)

### Mortier M1 : mortier gris clair compact riche en agrégats (Figure 2)

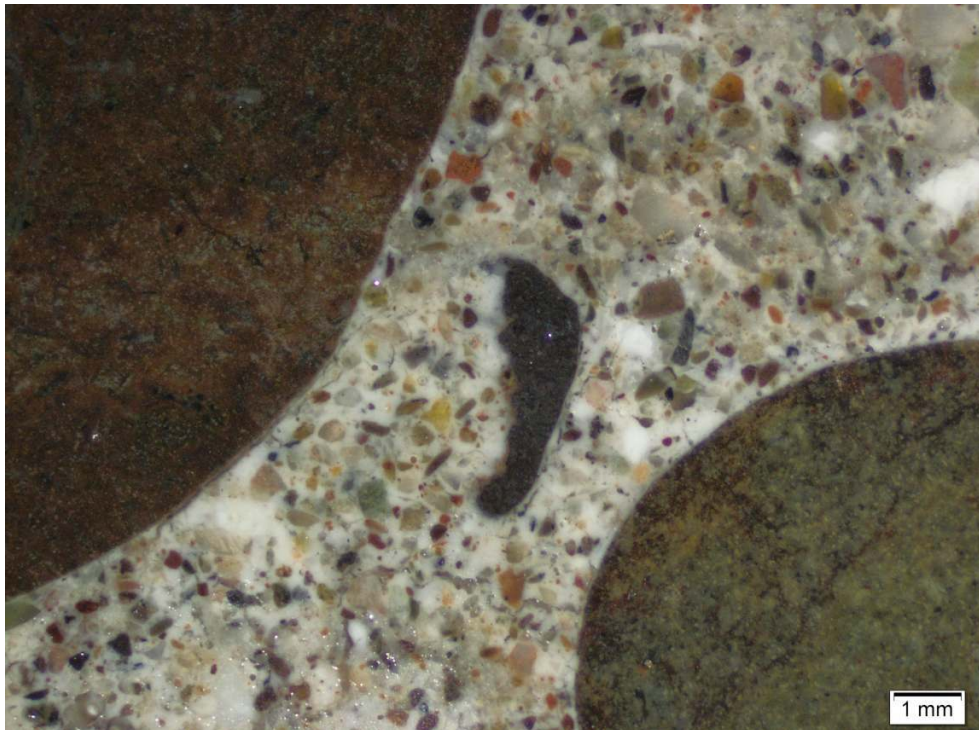
Figure 3 : faciès du mortier M1 à la loupe binoculaire (x6.7) sur section polie

On note l'abondance des agrégats (sable silicaté fin à grossier) jointifs, de taille moyenne 0,5 mm environ, ainsi que la présence de quelques grains de tuileau orangé et de petits grumeaux de chaux blanchâtre. La matrice carbonatée est blanchâtre.

- 9 Ce mortier gris clair est constitué d'un assemblage de grains silicatés jointifs très abondants dans une matrice blanchâtre claire (Figure 3). Les grains sont fins à grossiers et mesurent jusqu'à 4mm de longueur. Leur forme est subanguleuse à subarrondie. La taille moyenne des grains est d'environ 0,3 à 0,5 mm. Il s'agit d'un sable alluvionnaire de rivière.
- 10 Parmi les agrégats, on note la présence de quelques grains anguleux de tuileau orangé (<1 mm), de basalte noir ainsi que quelques graviers (dimension max 1,5 cm) de forme très arrondie (galets alluvionnaires).
- 11 Quelques grumeaux blanchâtres de chaux persistent dans ce mortier indiquant un mélange imparfait du liant et des agrégats.
