Lyon, les dessous de la Presqu'île
Bourse, République, Célestins, Terreaux, Sites Lyon Parc Auto

Chapitre 4. La ville médiévale et moderne

La place des Terreaux : les premières fortifications

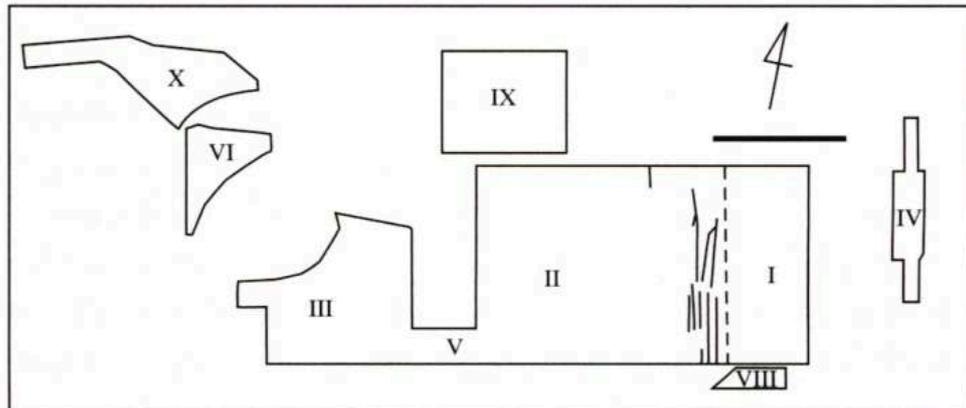
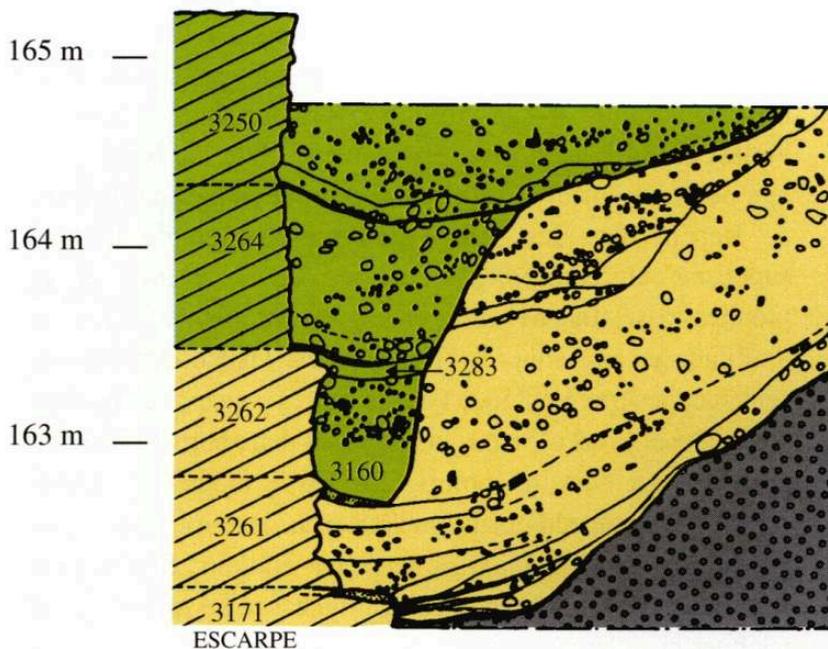
62- Coupe stratigraphique nord-sud au sud de l'escarpe, place des Terreaux

(US 3261) (**fig. 62**). Cette reprise traverse toute l'épaisseur du mur et ne peut être interprétée comme une simple réfection des parements. Cependant il semble difficile d'imaginer qu'il s'agisse du sommet du premier mur d'escarpe à 1,50 m seulement au dessus du fossé. Il paraît préférable de considérer qu'il montait plus haut à l'origine et qu'à la suite de dégradations ou pour des raisons techniques de construction, il ait dû être repris depuis ce niveau. Le sommet des remblais derrière le mur et le niveau d'ouverture de la tranchée de l'escarpe II, semble lui attribuer une hauteur d'origine quasiment identique (**fig. 62**).

- 13 La face sud du mur, enterrée sous le talus n'est pas parementée ; elle présente des assises irrégulières de grosses pierres non équarries et quelques gros galets liés au mortier. Dans un unique sondage⁴⁷ deux élévations sont visibles : l'une inférieure liée au mortier gris bleu, légèrement plus saillante, l'autre liée au mortier jaune dont la base correspond à celle de la tranchée de fondation de l'escarpe II à 163,56 m NGF. Il

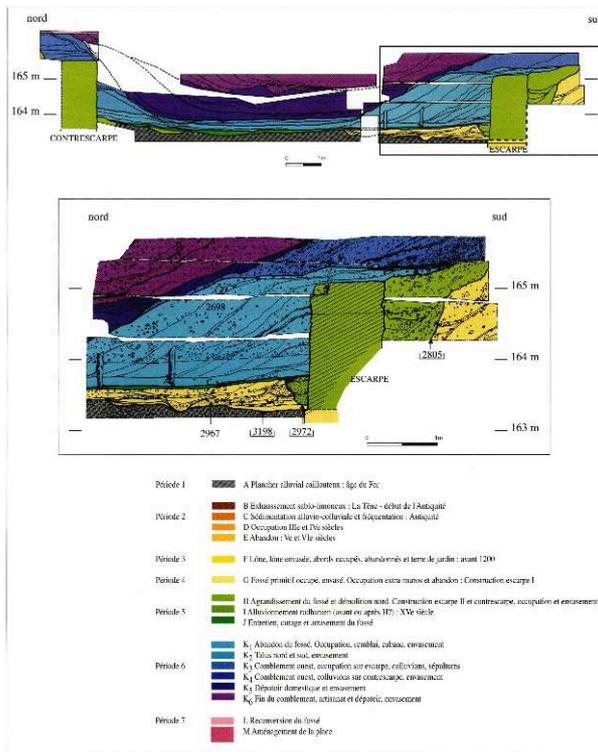
63- Coupe stratigraphique nord-sud, place des Terreaux

- 16 Une idée du dénivelé côté nord peut être schématiquement donnée par les niveaux d'habitations situées en haut du fossé à 166,35 m, soit 4,50 m au dessus et à une vingtaine de mètres plus au nord, soit un talus de près de 22 %. Au sud, ces sols buttent contre la base du mur d'escarpe quand ils ne sont pas entaillés par une tranchée plus tardive. Ils semblent bien être contemporains de la partie basse de l'escarpe. Aucune pente est-ouest du fossé ne peut être définie en raison des observations trop ponctuelles et non comparables.

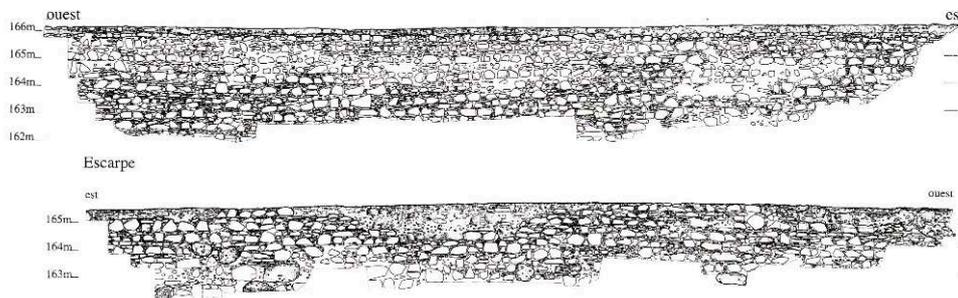
65- Elévation des murs de contrescarpe et d'escarpe

- 93 Le nouveau parement nord surplombant le fossé, parfaitement ajusté au-dessus de l'escarpe I, présente un grand appareil régulier d'assises de moellons rectangulaires, hauts de 30 à 50 cm et longs de 50 à 80 cm (**fig. 65**). Les vides créés par l'irrégularité des moellons sont soigneusement comblés par de petites pierres plates et quelques cailloux. Le mortier non apparent laisse l'appareil saillant. Ceci a sans doute facilité la récupération des moellons lors de l'abandon et pourrait expliquer l'actuel état de dégradation. La hauteur moyenne de cette maçonnerie est de presque 4 m et l'élève de la cote 161,25 m à 165,30 m NGF. Sur certaines sections très dégradées, il est repris très bas. Ainsi, sur l'ensemble des coupes étudiées, seulement deux tranchées de fondation ont été relevées : l'une jusqu'à 161,76 m (**fig. 63H**) 1 autre a 161,55 m (**fig. 61H**). Il semble s'agir de reprises locales. Dans l'ensemble il ne fut apparemment pas nécessaire de reprendre les parties basses ; les remblais du fossé antérieur s'appuient sur l'élévation ancienne, même si ils accusent quelquefois une légère dépression due au tassement sans doute occasionné par les piétinements.

- 94 Le parement sud de l'escarpe II, destiné à être enfouie sous les remblais, n'est pas appareillé avec le même soin que la face nord. Sa face irrégulière et bosselée est essentiellement composée de lits de gros galets posés à plat et de quelques pierres non équarries, rythmée par une assise plus saillante tous les 70 à 80 cm, selon la même technique que celle utilisée précédemment. L'absence de tranchée de fondation dans l'ancien fossé remblayé contre le mur d'escarpe, à la lecture de quatre stratigraphies sur six, conforte l'hypothèse, avancée au chapitre précédent, de l'existence d'un premier mur d'escarpe.

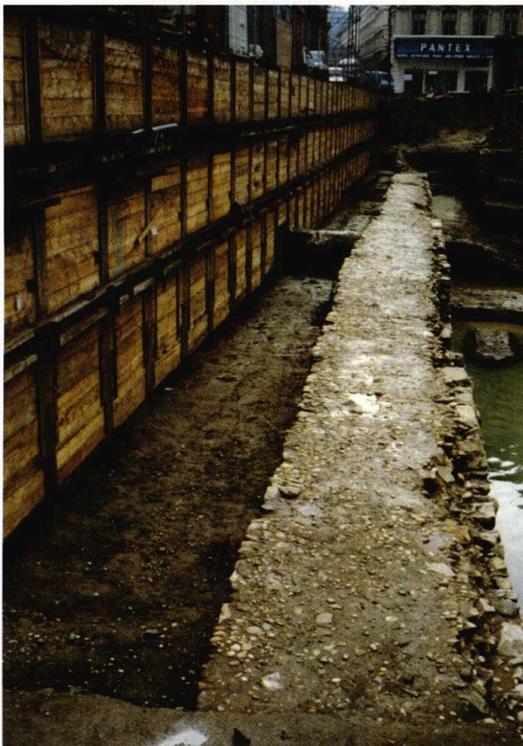
66- Escarpe vue depuis l'est

- 100 Les dégradations diverses, sur le parement nord, et la démolition jusqu'à la cote 164, 08 m NGF en zone III ont fait apparaître la composition du blocage intérieur : de gros galets sont mêlés à un mortier de chaux très dur dans toute l'épaisseur du mur.

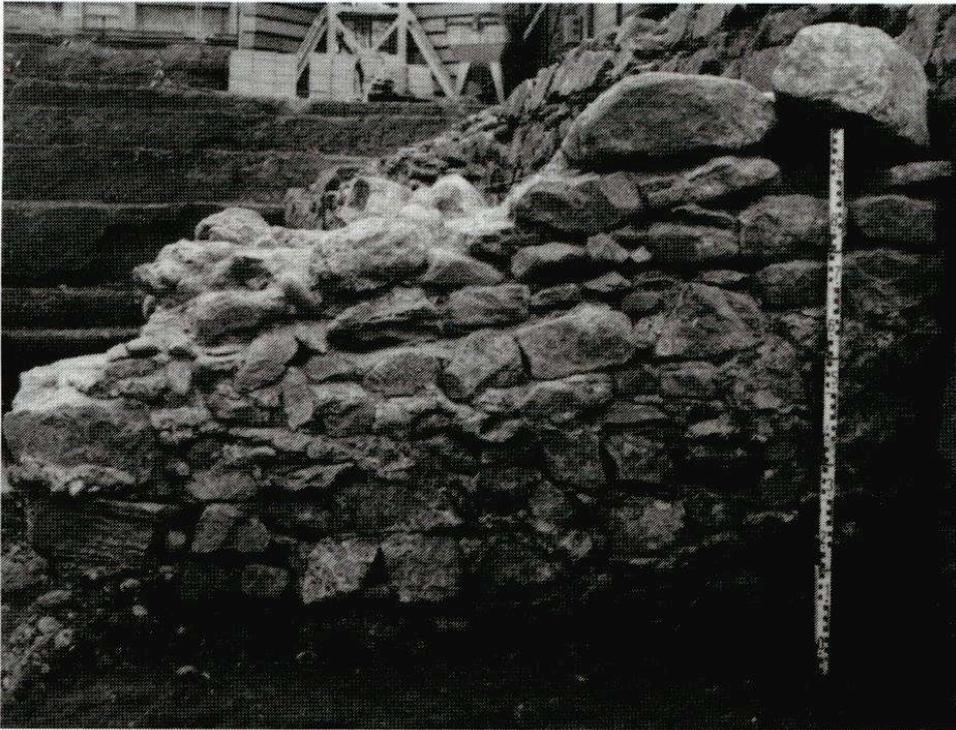
70- Mur 2657, vue de l'ouest

- 225 La fonction de ce bâtiment, de construction précaire, reste inconnue. Mais sa présence prouve que durant un certain temps, les déversements de remblais se sont arrêtés de ce côté du fossé. Cette structure pourrait être contemporaine de la cabane de la butte sud, mais aucun élément ne permet de l'affirmer. On sait seulement qu'à cette époque, cette dernière n'est pas encore atteinte par la progression du talus, puisque la nouvelle cabane, maison ou atelier, s'installe à proximité et en contrebas.

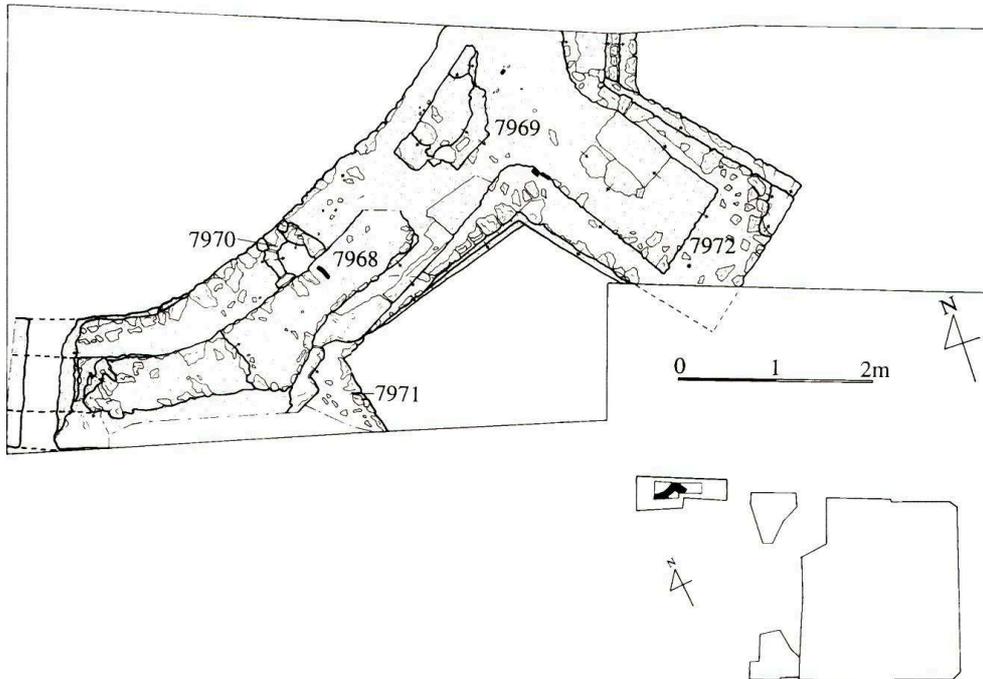
100- Plan des structures de la partie sud du chevet de l'église des Célestins

- 474 Toutes ces structures entaillent une succession de strates de terre végétale, de terre de jardins (7950). Aucun niveau de sol de travail, en relation avec l'église, n'a pu être repéré, aussi bien à l'extérieur qu'à l'intérieur du chevet.

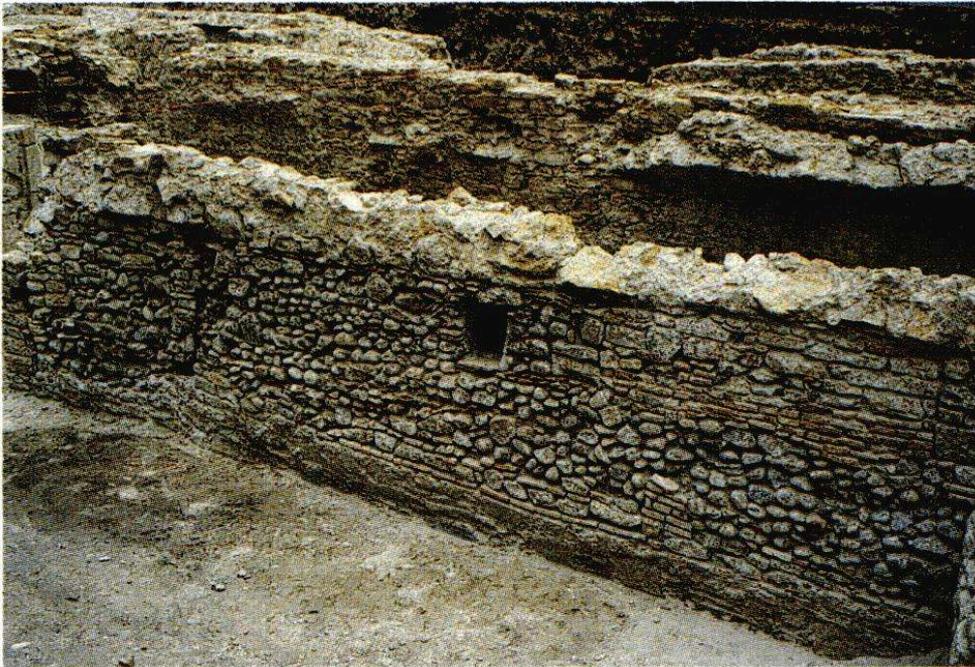
107- Mur nord (US 137) de la parcelle IX sud dans lequel une ouverture a été aménagée

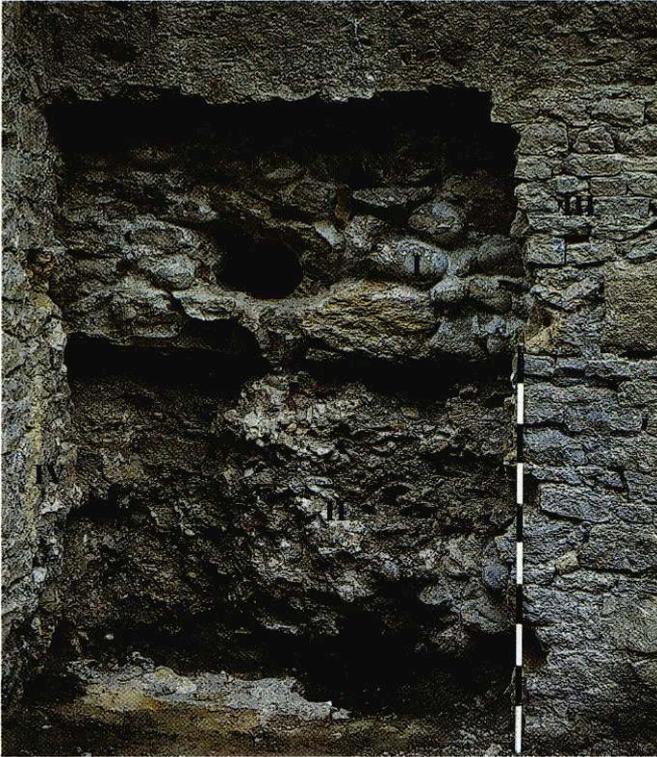
108- Sondage dans un mur, derrière le parement moderne apparaît le mur médiéval primitif

I : mur médiéval XIIIe s.

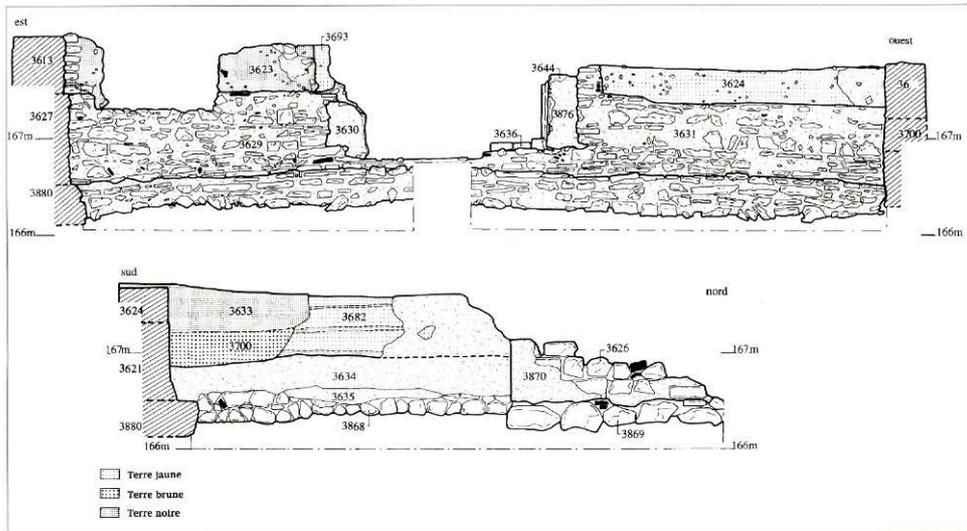
117- Élévation des murs en pisé sur solins maçonnés

- 590 Plusieurs parties de maisons avec leur cour ont été mises au jour. L'une d'entre elles a pu être fouillée presque entièrement. A l'intérieur, un pilier central devait soutenir la toiture ; les sols en terre battue, ont été remplacés par un dallage en calcaire jaune posé sur un lit de sable et à certains endroits par un sol de graviers. Une porte avec son seuil est encore conservée sur la façade sud de cette maison. La qualité de la conservation de ces éléments a permis de proposer une restitution des élévations (**fig. 118**).

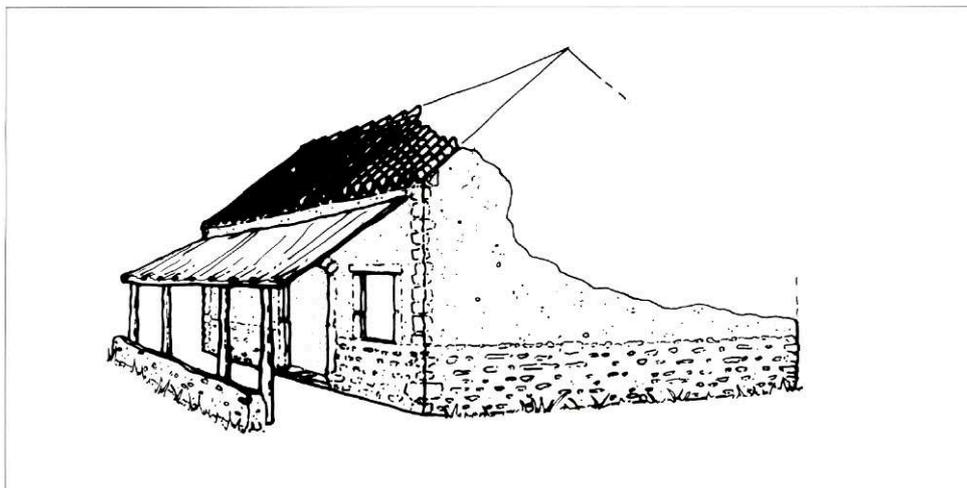
118- Reconstitution d'une maison

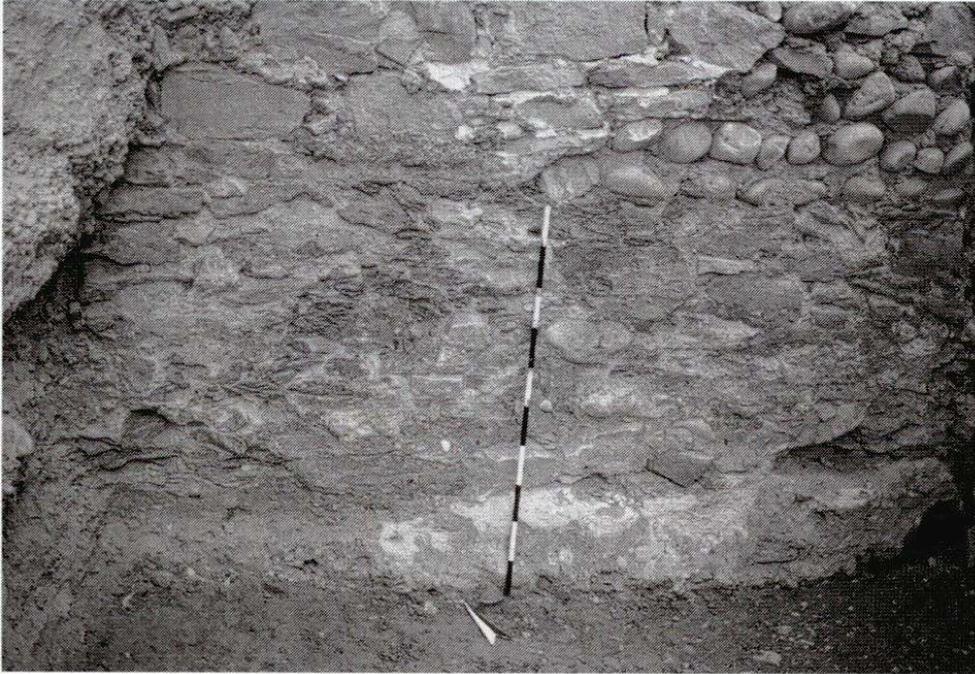
120- Mur médiéval pris entre deux éléments de maçonnerie moderne

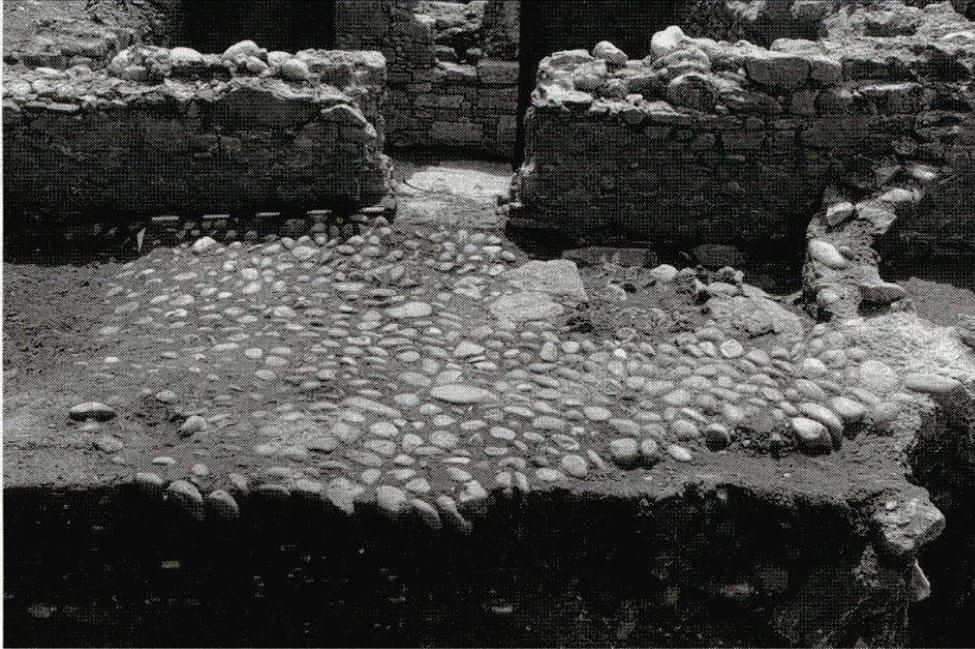
121- Sol de cour en galets disposés en tête de chat

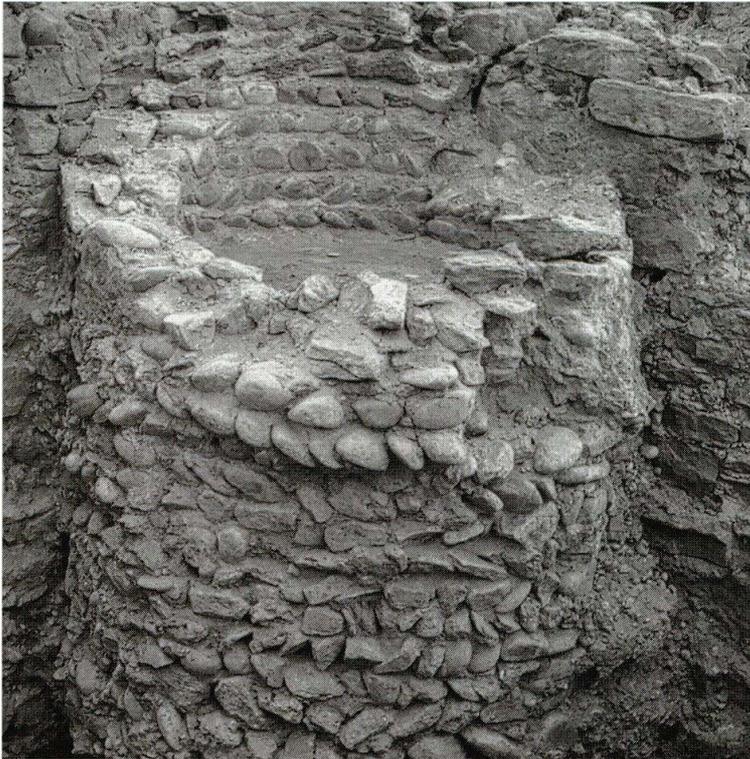
122- Puits situé dans l'angle sud-ouest de la cour

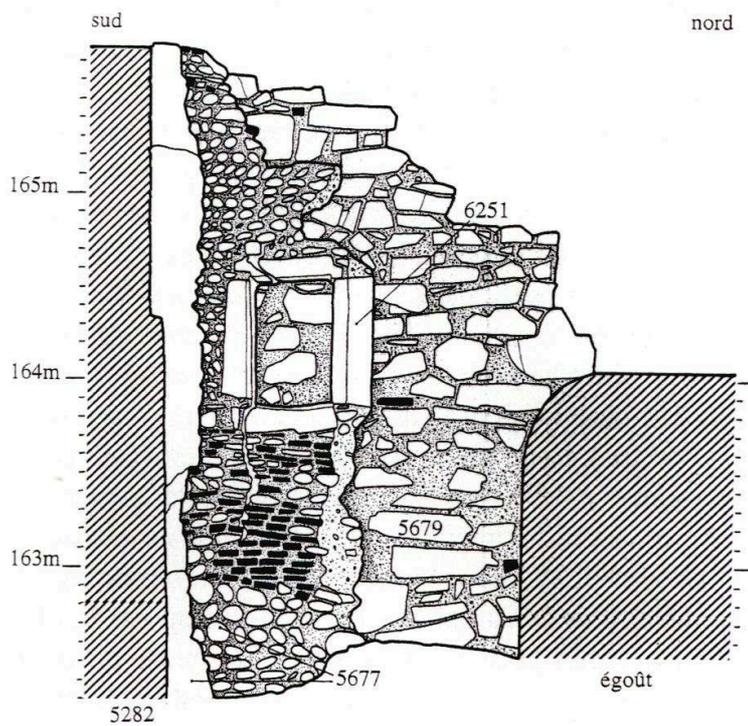
123- Situation du puits dans l'angle de la cour

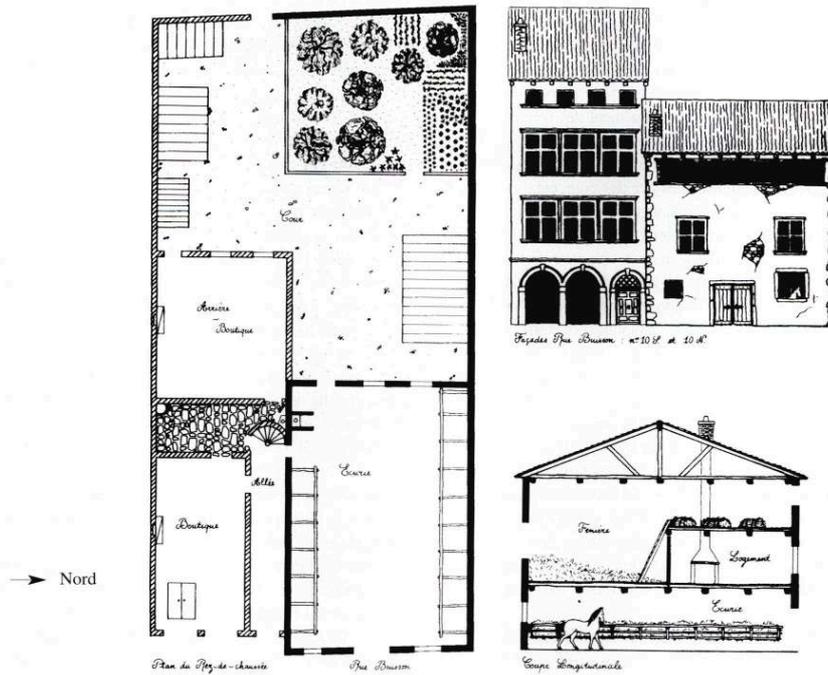
128- Schéma de reconstitution du bâti dans la parcelle X
