**Batterie gallo-romaine**  
Pratiques régionales et influences maritimes méditerranéennes

## 1 – Embarcations gallo-romaines du lac de Neuchâtel : dans les abysses de la construction navale

**Béat Arnold**

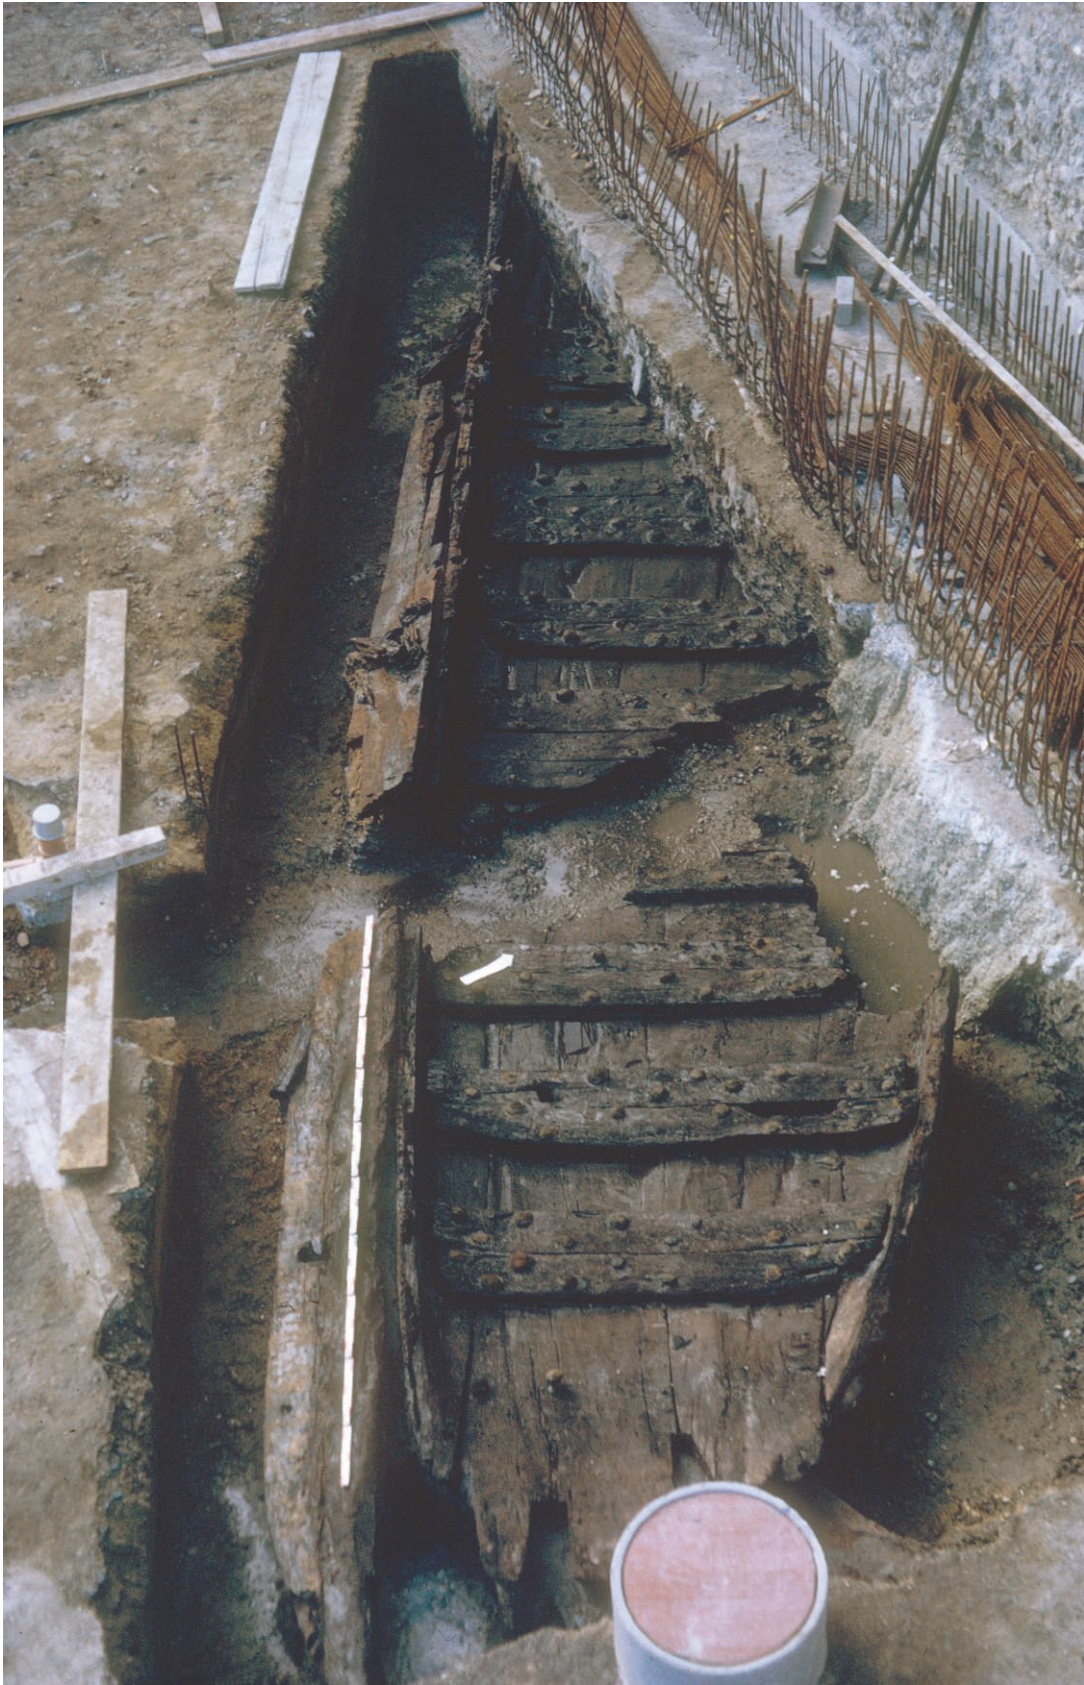
Fig. 1. Le chaland d'Yverdon-les-Bains (*Yverdon 1*) lors de sa découverte en 1971 ; la dalle de béton qui le recouvrait a été démontée (photo Gilbert Kaenel et Denis Weidmann).

Le chaland d  couvert    Yverdon-les-Bains en 1971 (*Yverdon 1* ; fig. 1), en fait il avait d  j     t   touch   par des travaux de g  nie civil en 1946, a   t   lev   sous la forme de deux ensembles qui n'ont jamais   t   d  mont  s (Weidmann et Kaenel 1974). Il a   t   trait   avec plus ou

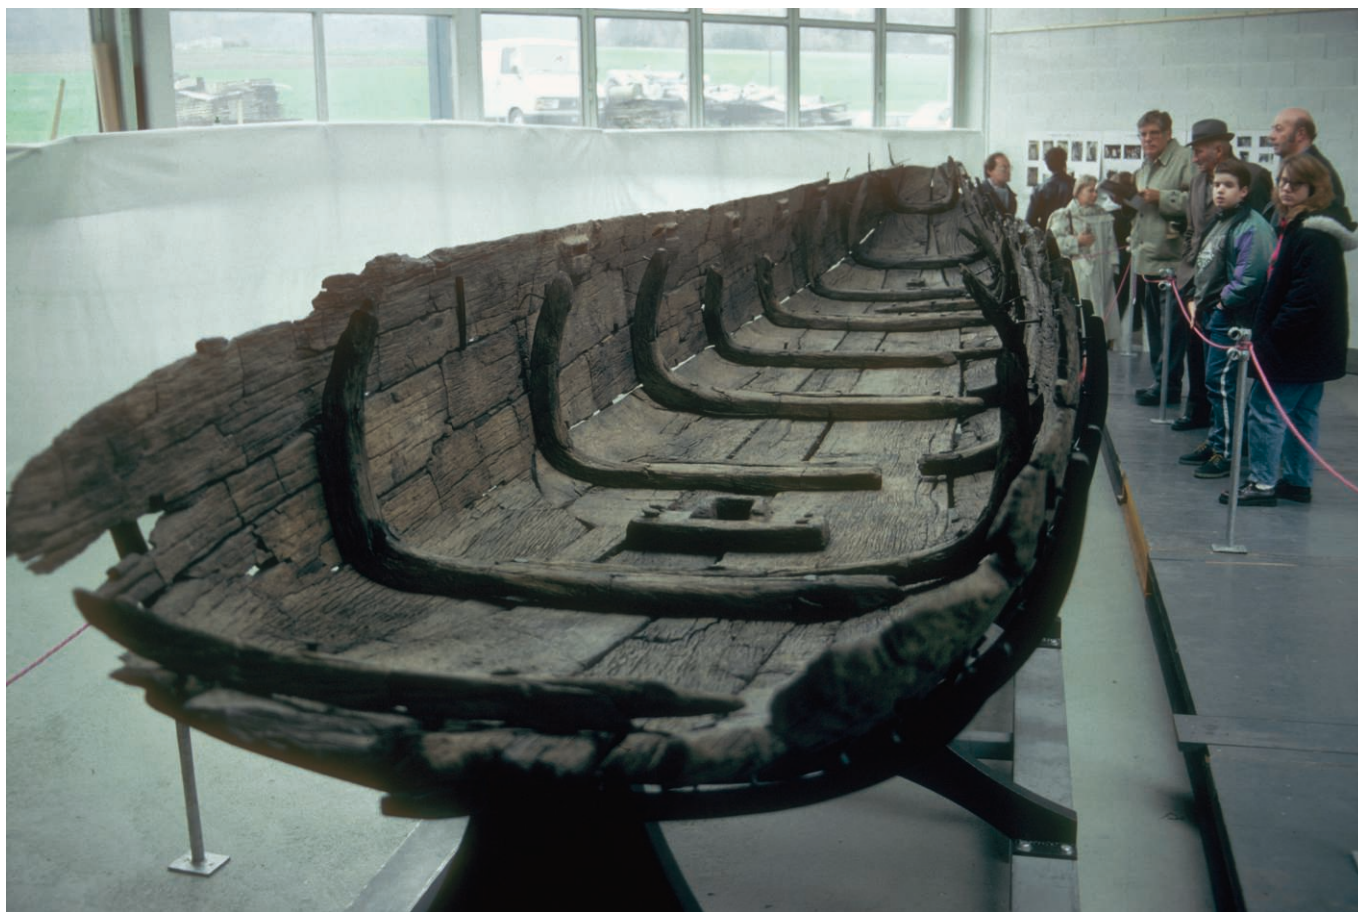
Fig. 2. La petite barque d'Yverdon-des-Bains (*Yverdon 2*, 1984), longue d'environ 10 m, sur son support après restauration (photo B  at Arnold).

La petite barque d'Yverdon (*Yverdon 2*) a   galement   t   lev  e en une pi  ce en 1984, une fois les fragments lat  raux pr  lev  s (Weidmann et Klausener 1985). Cette embarcation, longue d'environ 10 m,   tait caract  ris  e par une importante torsion de son fond et un   crasement asym  trique des flancs. Apr  s les travaux d'impr  gnation du bois (Michel 1999), il a   t   d  cid   de restaurer ce vestige en lui donnant sa forme originelle (fig. 2). La partie lev  e en un bloc n'  tant finalement plus constitu  e que par un ensemble de petits fragments,    l'exception de la partie terminale de l'extr  mit   la plus   troite, il a ainsi   t   possible d'observer ces   l  ments sous toutes leurs faces, parall  lement    l'avancement des travaux de restauration. La datation les situe vers la fin du III   ou au d  but du IV   s.

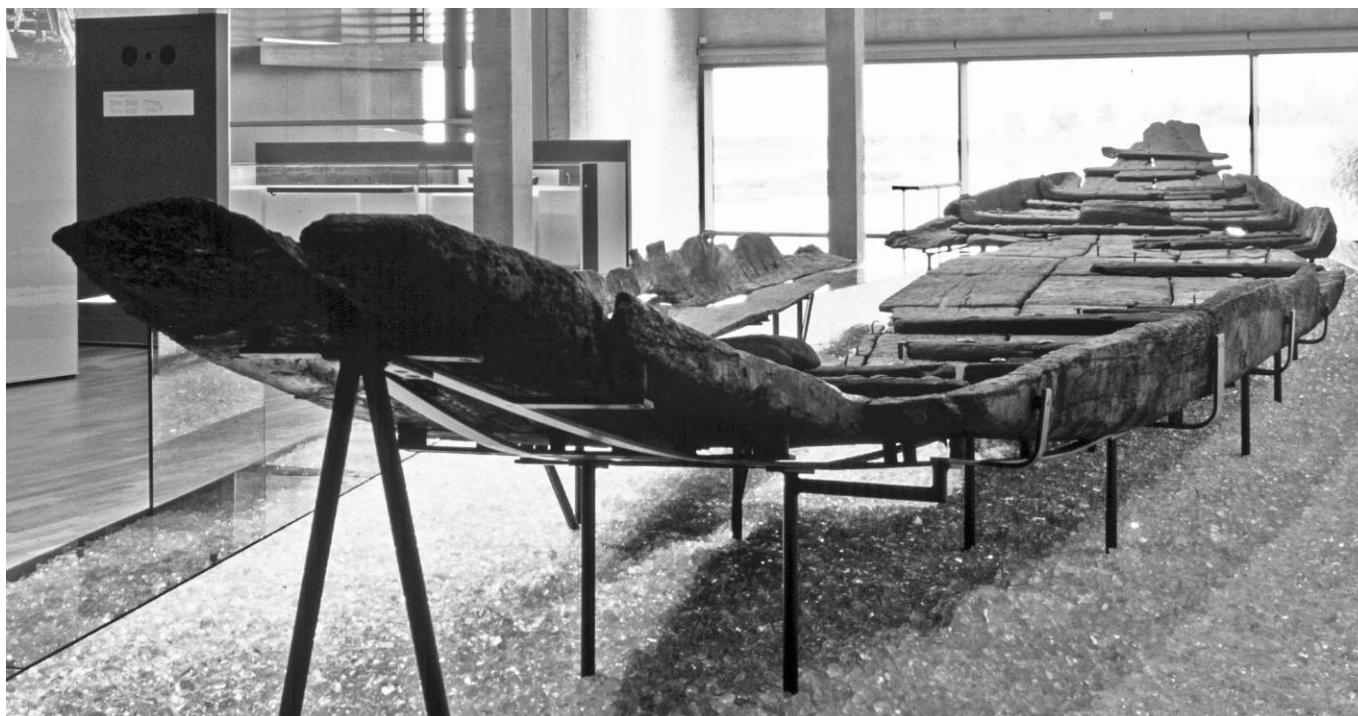
Fig. 3. Le chaland de Bevaix exposé au Laténium (photo Yves André).

Le chaland de *Bevaix* a   t   d  couvert en 1970 au fond du lac    l'occasion d'une prospection a  rienne. Pendant l'hiver 1972-1973 on a proc  d   au relev   de ce

vestige, long de 20 m, gisant à la surface du fond du lac (Arnold 1974). Une tempête particulièrement puissante a totalement démantelé le bateau et les vestiges ont pu être extraits du lac avec les faibles moyens alors disponibles (l'énergie de trois personnes et une voiture privée), nécessitant un fractionnement des grandes planches afin de pouvoir les manutentionner. Le choix retenu pour ce vestige a été de réaliser un fac-similé de chaque fragment de bois (**fig. 3**), afin de documenter de manière optimale les traces laissées par un outillage riche et varié, et d'immerger d'original au fond du lac dans des caisses remplies de sédiment lacustre (Renaud 1989). L'analyse dendrochronologique situe la construction en 182 ap. J.-C.

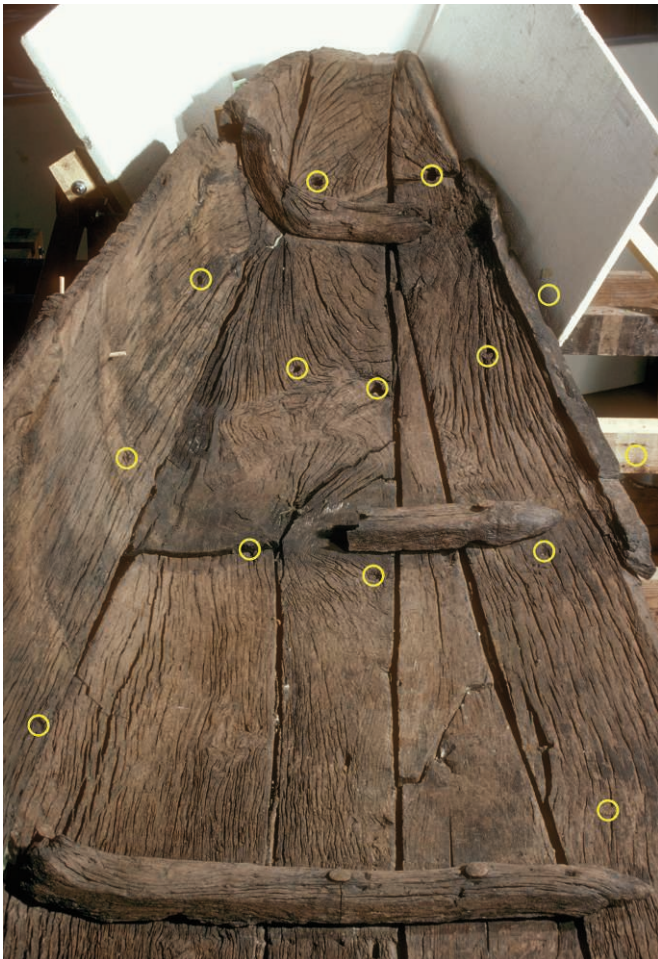
Fig. 6. Chevilles rondes présentes sur l'extrémité étroite, c'est-à-dire la poupe d'Yverdon 2 (d'après Arnold 1992b, fig. p. 26).

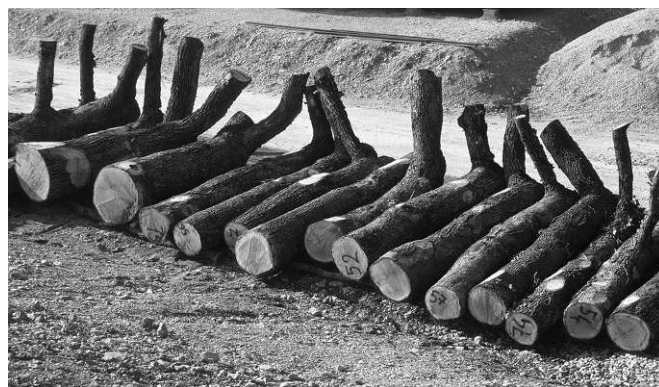
Fig. 9. Stock de courbes correspondant approximativement au tiers de celles que nécessite le façonnage de la membrure d'*Altaripa* (photo Béat Arnold).

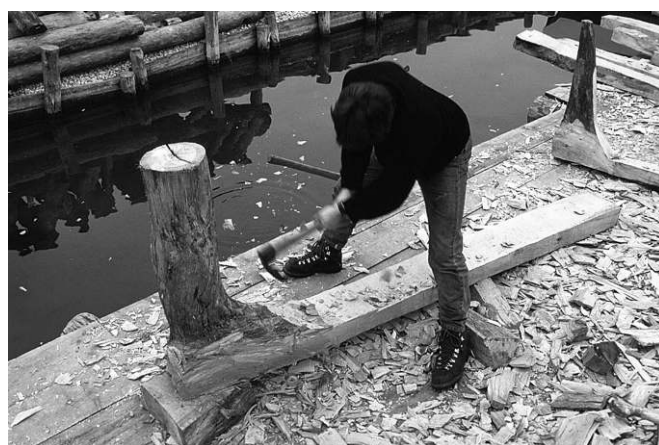
Fig. 10. Façonnage intensif du coude d'une courbe (photo Yves André).

Pour donner aux courbes une section acceptable, il fallait enlever beaucoup de matière au niveau du coude ce qui, en même temps, affaiblissait notablement sa résistance aux contraintes (**fig. 10**). L'une des solutions à ce problème, appliqué par exemple sur les chalands de Zwammerdam, a consisté à exploiter les branches d'une manière moins sélective en ce qui concerne tant l'angle avec le tronc que la section de la branche. En utilisant quelques décimètres du tronc situé en amont de la branche, il était possible d'appuyer l'ensemble contre l'angle interne du bordage de bouchain et il n'était plus nécessaire de tailler la base de la branche afin que cette dernière n'ait pas une section disproportionnée, donc de lui laisser toutes ses qualités mécaniques initiales.

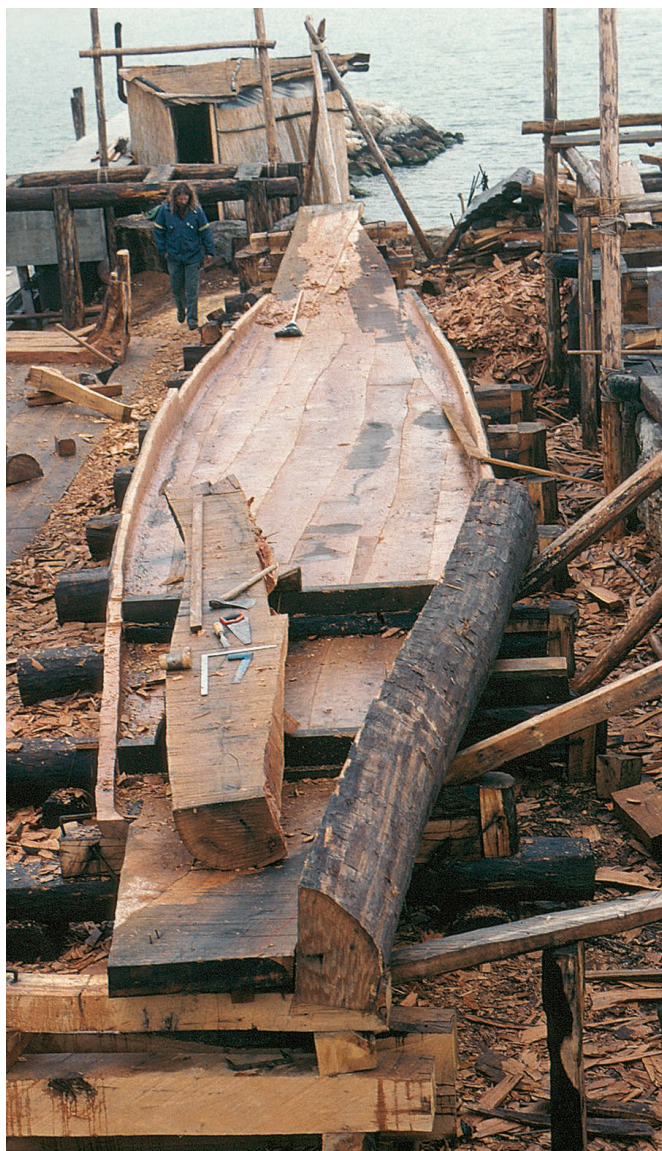
Fig. 11. Installation de deux demi troncs sur le sommet des bordages de transition au niveau de la poupe d'*Altaripa*. Façonnés par réduction, ils assumeront la liaison entre la sole et les flancs au niveau des extrémités. On les appellera les cuillères (photo Béat Arnold).

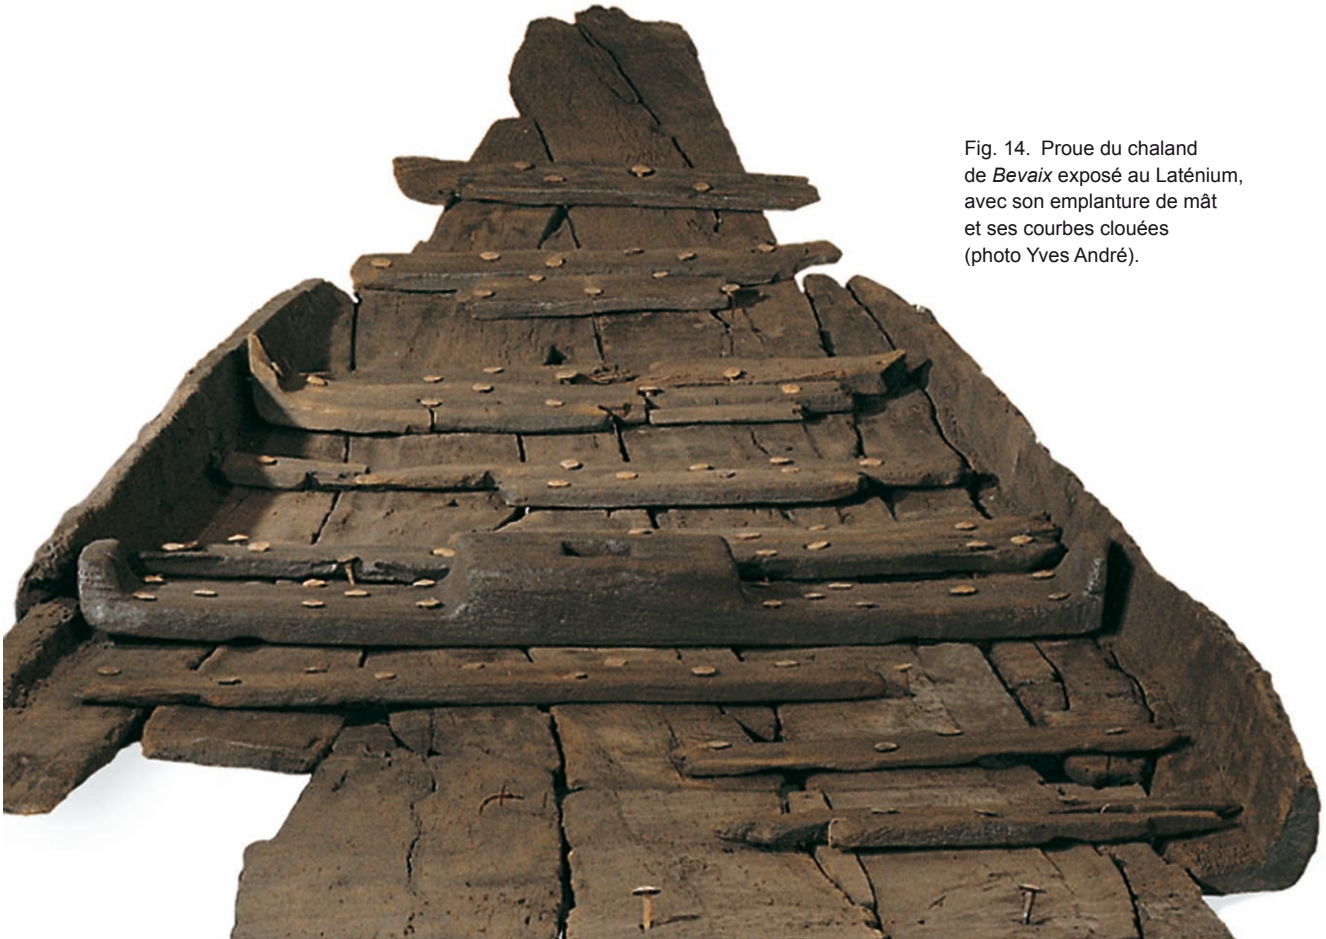
Fig. 14. Proue du chaland de Bevaix exposé au Laténium, avec son emplanture de mât et ses courbes clouées (photo Yves André).

Pour les embarcations gallo-romaines ou romano-celtiques, qu'elles soient utilisées en milieu maritime ou fluvial, nous n'avons rien d'équivalent. Une structure temporaire est nécessaire, extérieure ou intérieure, pour maintenir les bordages entre eux jusqu'à ce que la membrure soit fixée par clouage (**fig. 14**).
